Restaurátorská zpráva

II. etapy restaurování positivu varhan v kostele Sv. Václava v Dolní Kalné

Zpracoval: Vít Mišoň

v Mladých Bukách 9.12. 2013

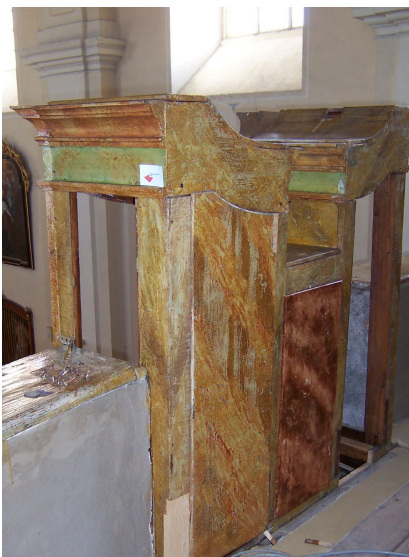
Z I. etapy restaurování je připravená skříň truhlářsky opravená, doplněná o chybějící prvky jako části říms, dřevěné „zámky“ výplní, uřezané čepy apod. Na několika místech byl oprýskaný nátěr, vysazená místa kontrastovala barvou dřeva proti nátěru.

Skříň positivu před nátěrem....

Odprýskaná a odlupující se místa byla očištěna, vytmelena a vybroušena. Přetřena světlým podkladovým nátěrem a následně zamramorována pomocí fládrovacích barev. Po uschnutí byl povrch napuštěn a zafixován natónovaným šelakem. Vnitřní povrchy skříně byly zavoskovány.

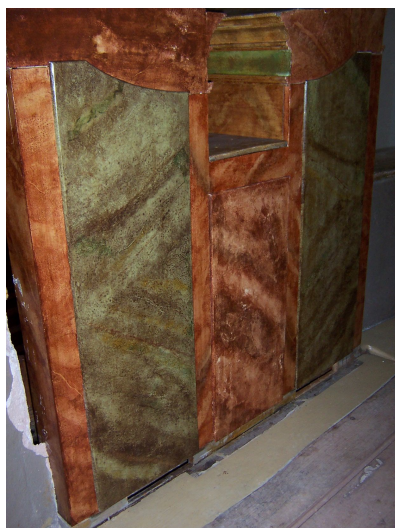
...po nátěru....

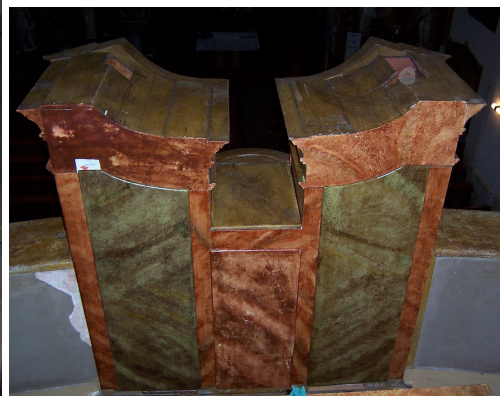
zezadu...

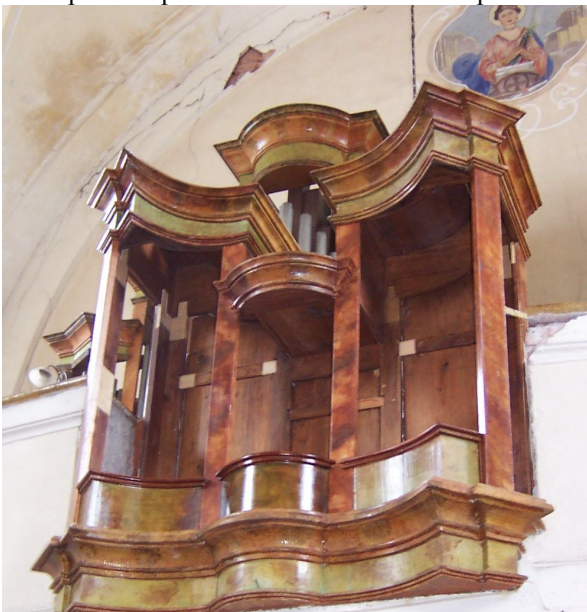
zepředu

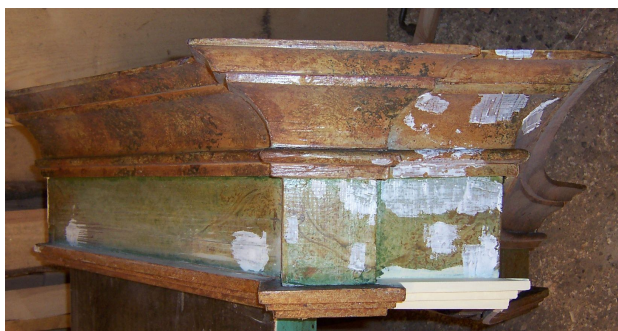
tmelení dírek a nerovností

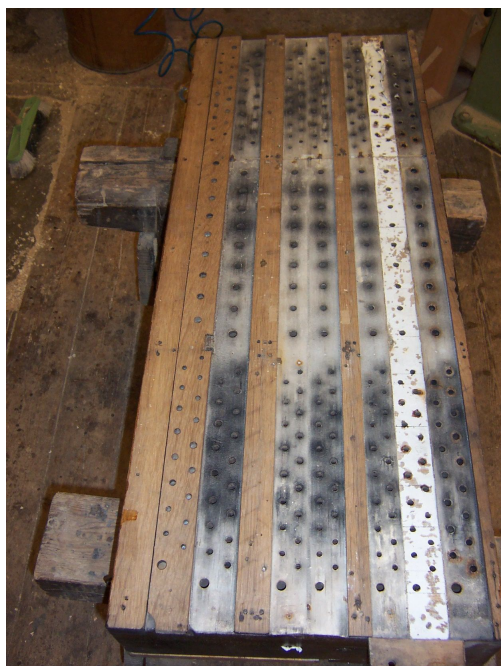
Jedná se o původní zásuvkovou vzdušnici o rozměrech: délka 113 mm, šířka 430mm. Výška rámu je 40 mm, výška ventilové komory 90mm. Na víku ventilové komory je vyryt letopočet 1686, což je jediný údaj k dataci nástroje. Rám vzdušnice včetně víčkování je zhotoven z dubu, ventilová komora s uzavěry je z borovice. Vzdušnice má 7 drah zásuvek pro stejný počet rejstříků, dvě zásuvky v minulosti byly ponechány v uzavřeném stavu a přiklizeny. Tento zásah byl spojen s romantizací varhan na přelomu 19. a 20. století, který byl proveden varhanářem Kobrlem z Lomnice nad Popelkou. Při této přestavbě zmizely původní píšťalnice a všechny cínové píšťaly. Při prvotní prohlídce bylo zřejmé, že vzdušnice byly v minulosti (cca 60.–70. léta 20. století) opravovány. Domněnka se potvrdila po otevření ventilové komory a demontáži pulpetového dna komory. Tam se objevil třístránkový strojopis zprávy z opravy varhan, která proběhla v roce 1962. Zpráva je datována 10. říjnem, práci provedl varhanář F. Bílský z Kutné Hory, zapsal P. Kocian děkan v Hostinném.

Zpráva ve vzdušnici

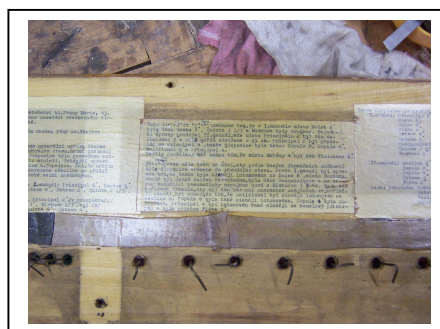
Vzdušnice je znečištěna, opotřebena stářím, mírně poškozena červotočem a popraskaná na víčkování kancel. Poškození na vlastní vzdušnici nejsou zásadního rázu. Citelnou ztrátou je nahrazení píšťalnic v souvislosti s romantizováním dispozice.

Vzdušnice manuálu

Nejprve bylo provedeno zaměření a dokumentace. Po očištění suchou i vlhkou cestou byla provedena částečná demontáž ventilové komory, Byly vyjmuty ventily, očištěny, konzervovány a nově olemeny kůží. Veškeré zašelakované plochy byly odmyty od nánosů šelaku, aby byla konzervace účinná.

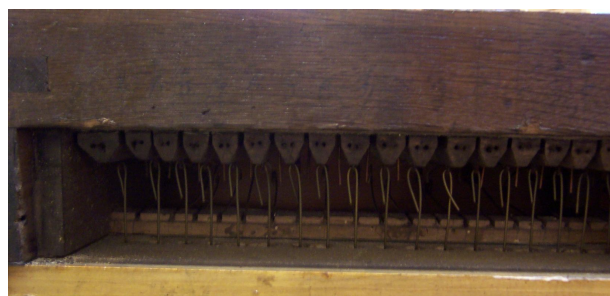
Detailní pohled do ventilové komory

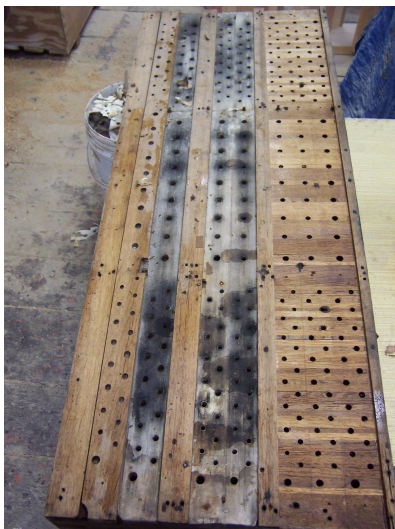
V průběhu odmyváání starých kůží

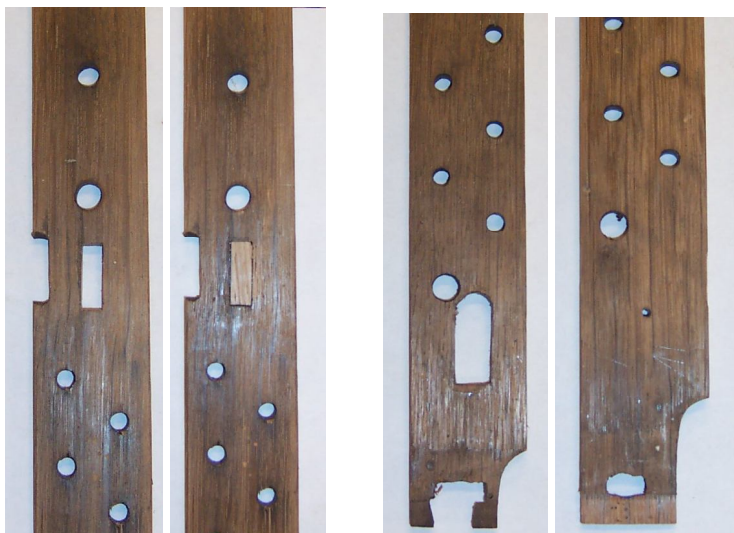
Opravy, vysazování zásuvek

Byly odvrtnuty a vyjmuty zalomené nefunkční ocelové prvky, jednak původní i pocházející z oprav (vruty, hřebíky, dorazy) a poškozená místa byla uzavřena dřevěnými plombami. Byly nastaveny ořezané, zkrácené zásuvky a v nich zaplombováno množství dodatečně vyřezávaných a vrtaných otvorů.

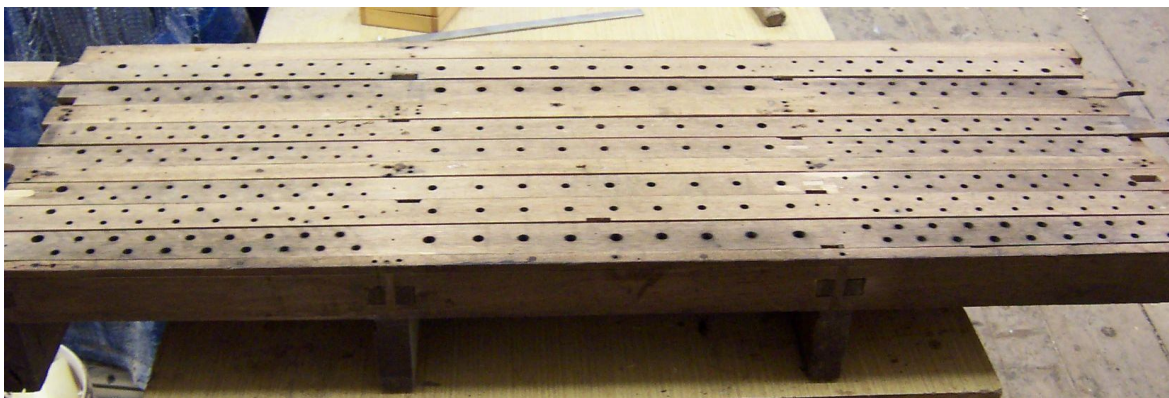
Pohled na vzdušnici od prospektu

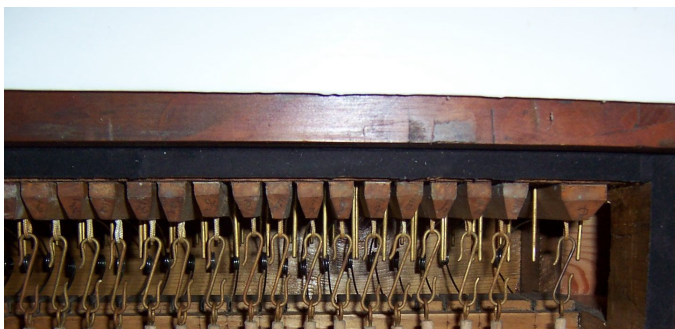
Pohled do opravené ventilové komory

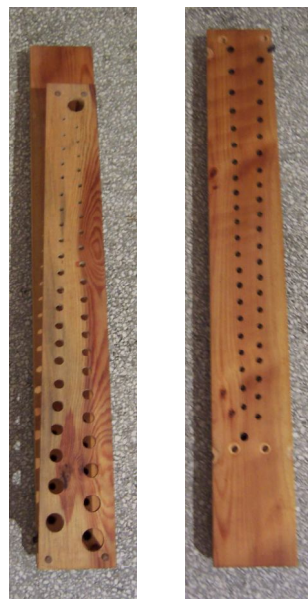
Zbývající píšťalnice

V souladu s harmonogramem a rozpočtem byly vyrobeny repliky píšťalnic na základě rekonstruované dispozice podle zpracovaného výkresu. Vnitřní rozvody píšťalnic byly utěsněny vylitím kličem, otvory zapáleny, těsnění ručně drážkovány tzv. „španělskými jezdcí“ ve stylu staré technologie.

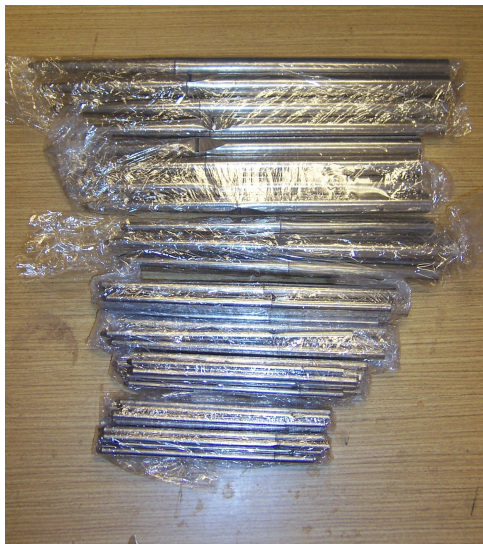
jednotlivé řady Mixtury

V souladu s harmonogramem a rozpočtem byla vyrobena Mixtura 1' 2x s parametry starých původních píšťal (délky noh, tvar lábia apod.).

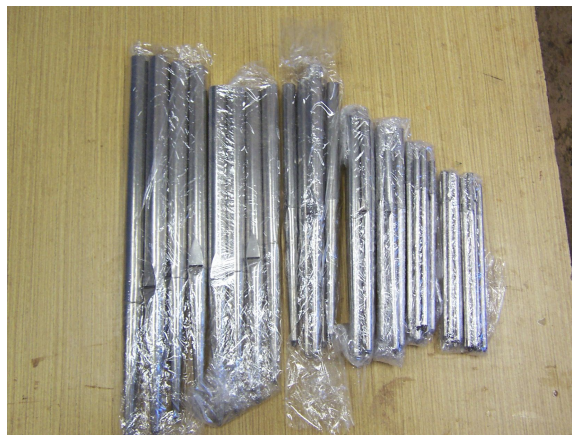
jednotlivé řady Mixtury

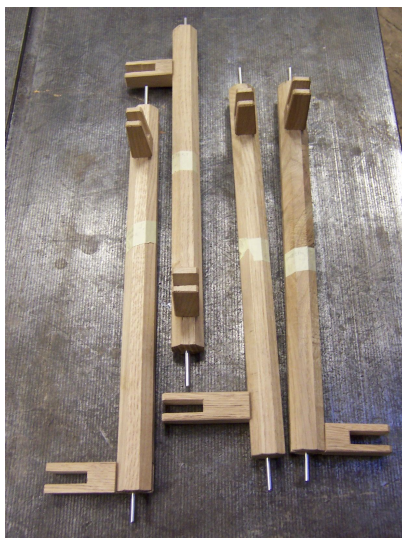
Hřídele pro rejstříkovou trakturu

V souladu s harmonogramem a rozpočtem byly zhotoveny zbývající díly pro ovládání registrů – trakturu. Otočné hřídele jsou z dubu, táhla jsou vyrobena z borovice. Závěrečná úprava povrchu a hran dřevěných částí je provedena ručně hoblíkem, aby bylo dosaženo efektu a výhod staré technologie. Povrchová úprava -včelí vosk s olejem.
