Biologický (vegetační a entomologický) posudek v rámci Projektu regenerace sídelní zeleně v obci Zlatníky.

Odborný znalecký posudek

týkající se doprovodné vegetace, entomofauny, vlivu na biotu a
napojení regenerované zeleně na předmětných lokalitách na volnou
krajinu

V Praze dne 11. března 2019

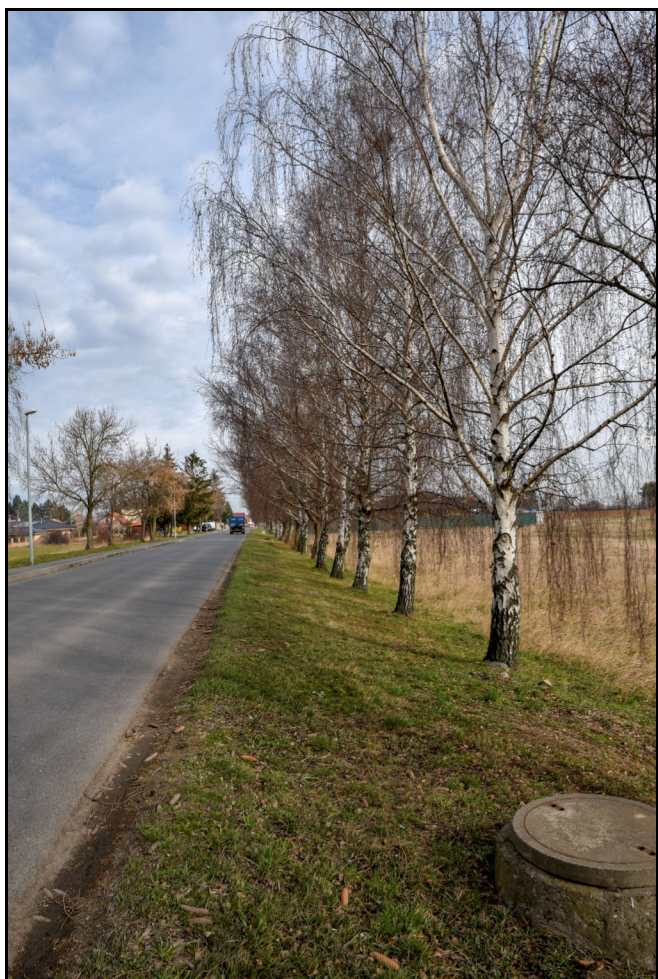
Zlatníky_Zlatnicka_ul-2 | Zlatníky - Zlatnická ul. - pohled na alejové dřeviny v různém stádiu kvality

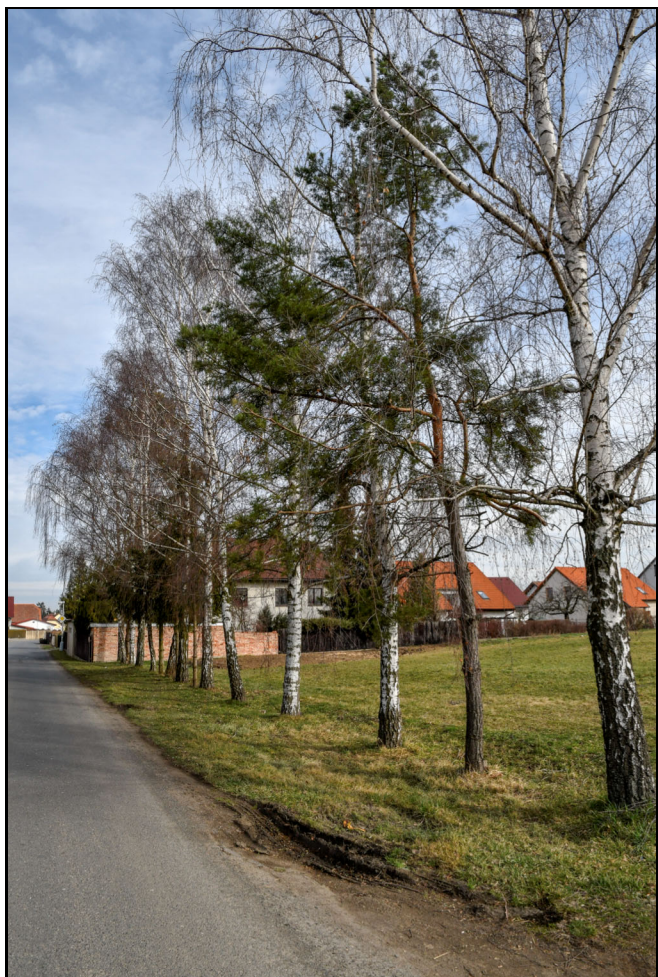
A08-A18 | A08 až A18 - špatný stav většiny jedinců, kácet - provozně nebezpečné

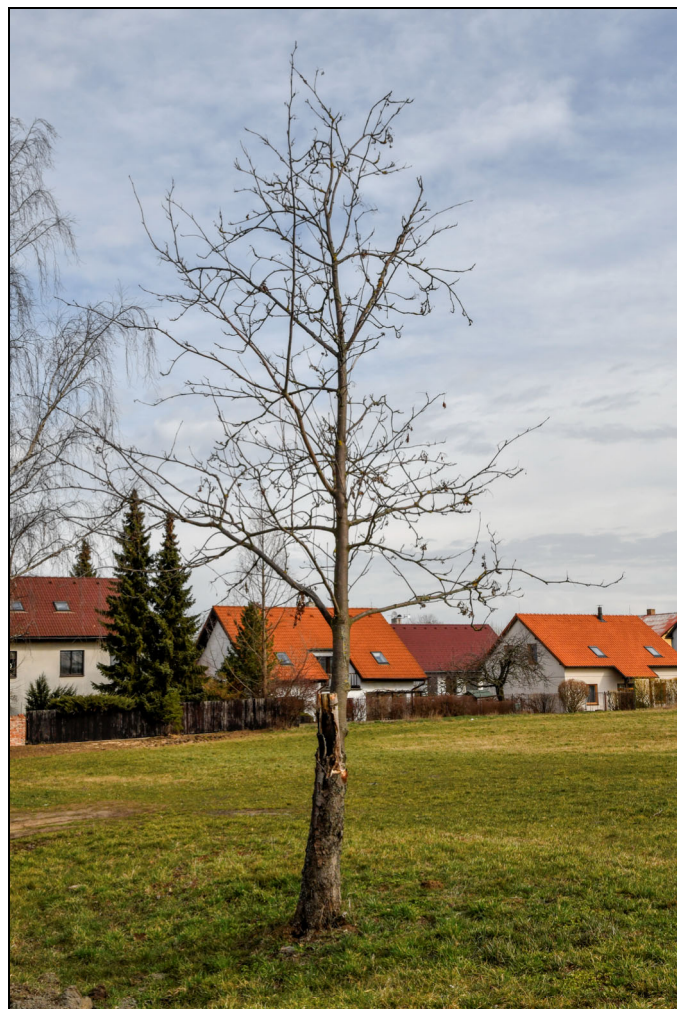
A20 | A20 - uříznutý terminál, bez potenciálu, kácet

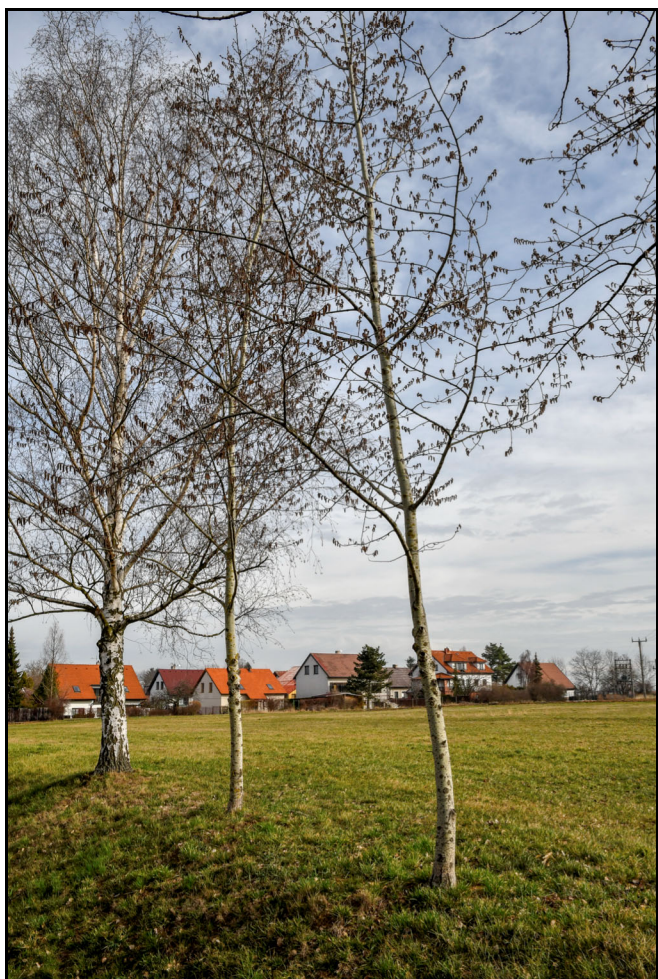
| INVENTARIZAČNÍ TABULKA - obec Zlatníky - Zlatnická ulice | | | | | | | | | |
|--|---|---|---|---|---|---|--|---|--|
| A22 | <i>Populus tremula</i> | 29 | 9 | 4 | zhoršený | S-KV | mírně vyosené těžiště, uvolnění prostoru pro A23 | káčet, nulový potenciál, F | |

A22-A23 | A22 a A23 - ekologicky nevhodný, kácet, špatný stav

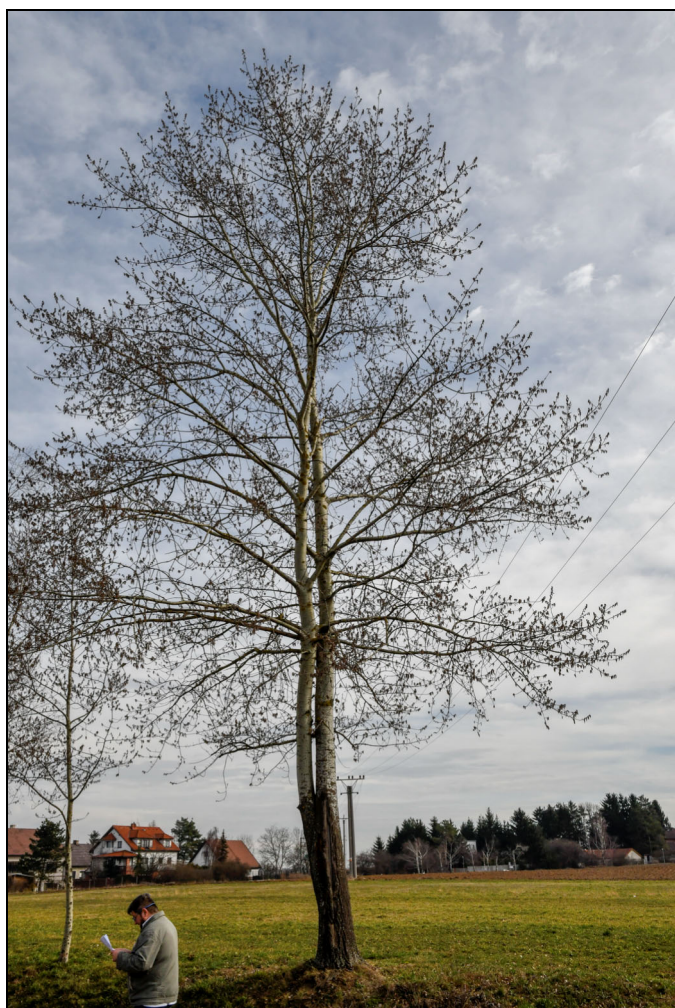
A24 | A24 - ekologicky nevhodný, kácet, špatný stav

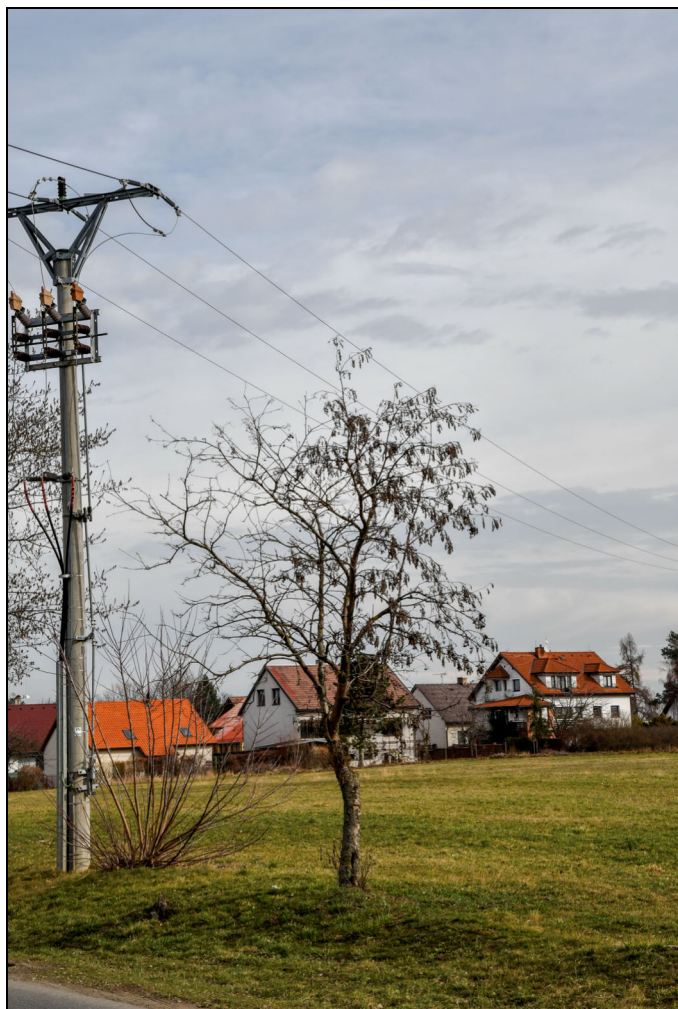
A26 | A26 - kácet, usychá

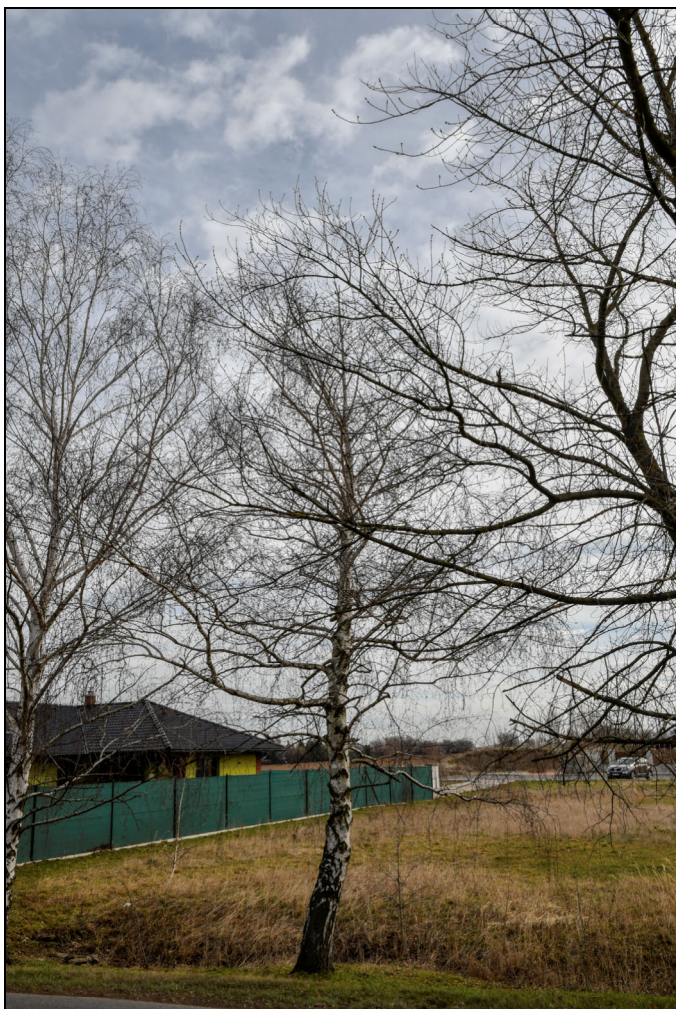
A41 | A41 - uražený terminál, kácet

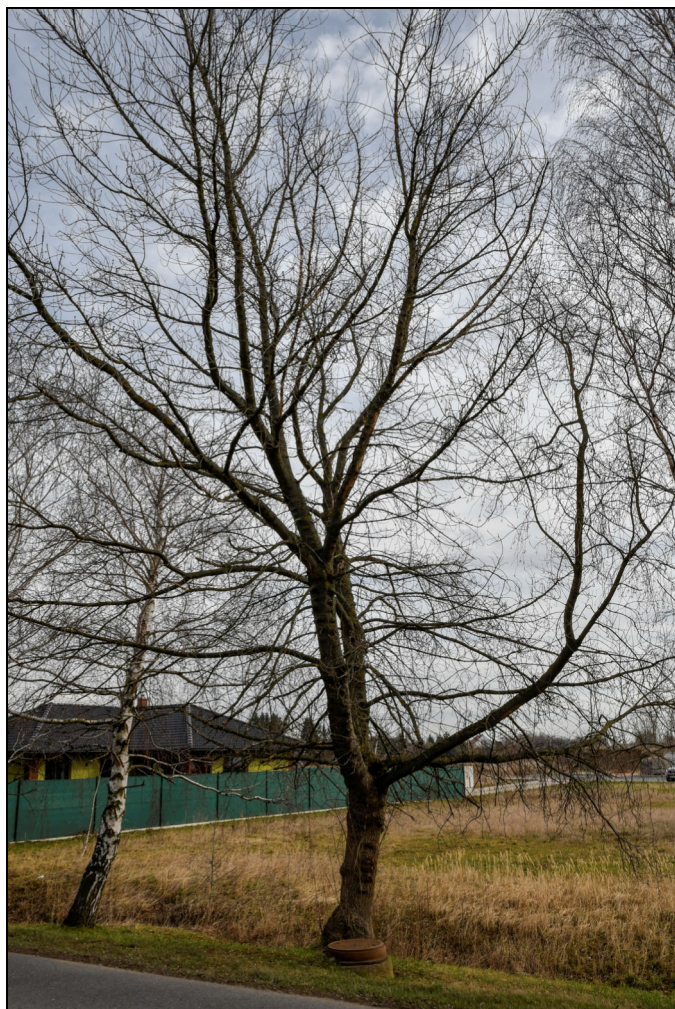
A42 | A42 - nebezpečný, zasahuje do komunikace, kácet

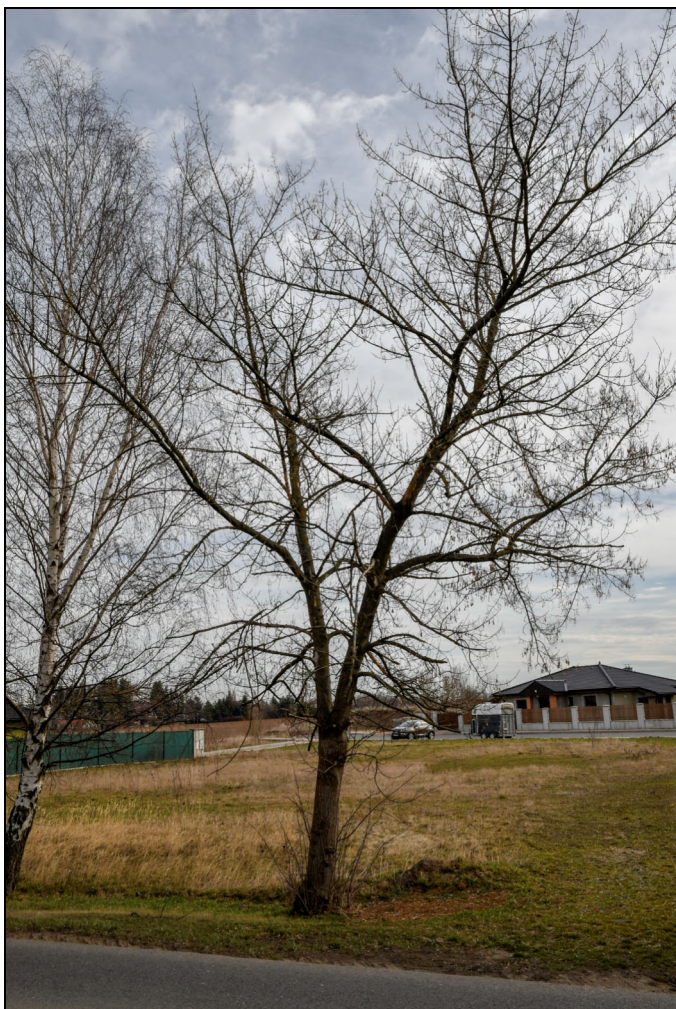
A44 | A44 - kácet, nepůvodní

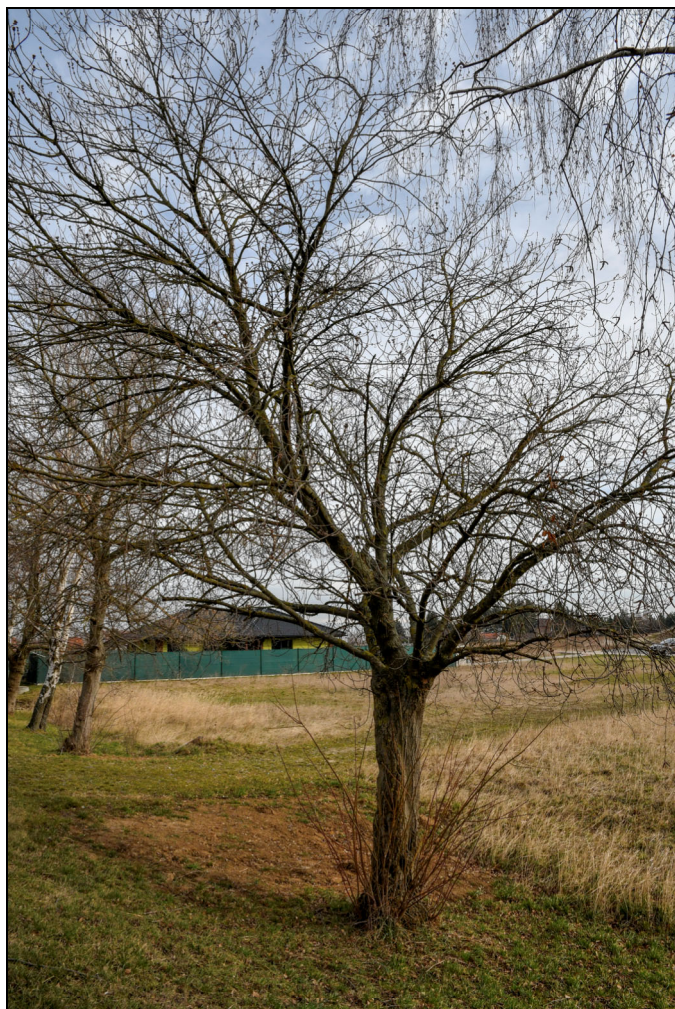
A45 | A45 - nevhodný, kácet

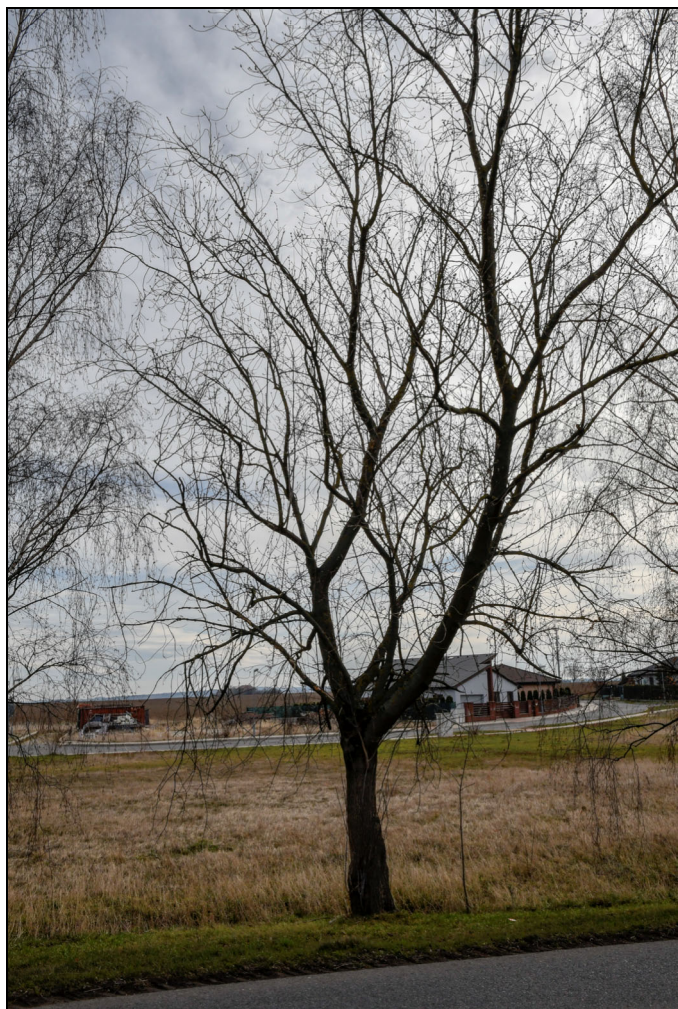
A48 | A48 - káčet, metlovitý

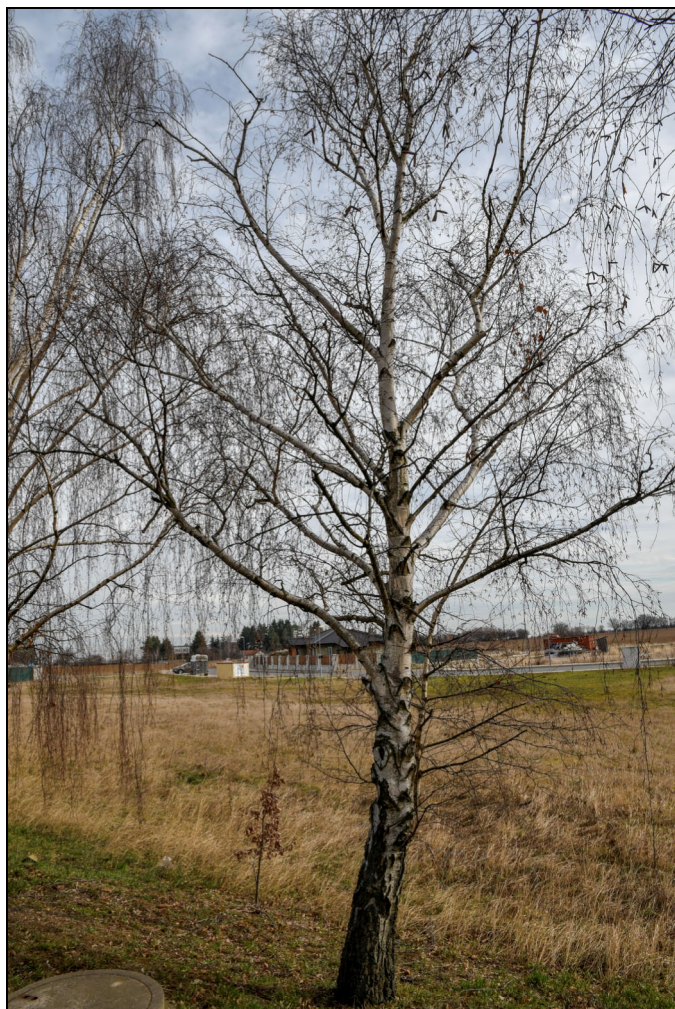
A54 | A54 - senescentní jedinec, káčet

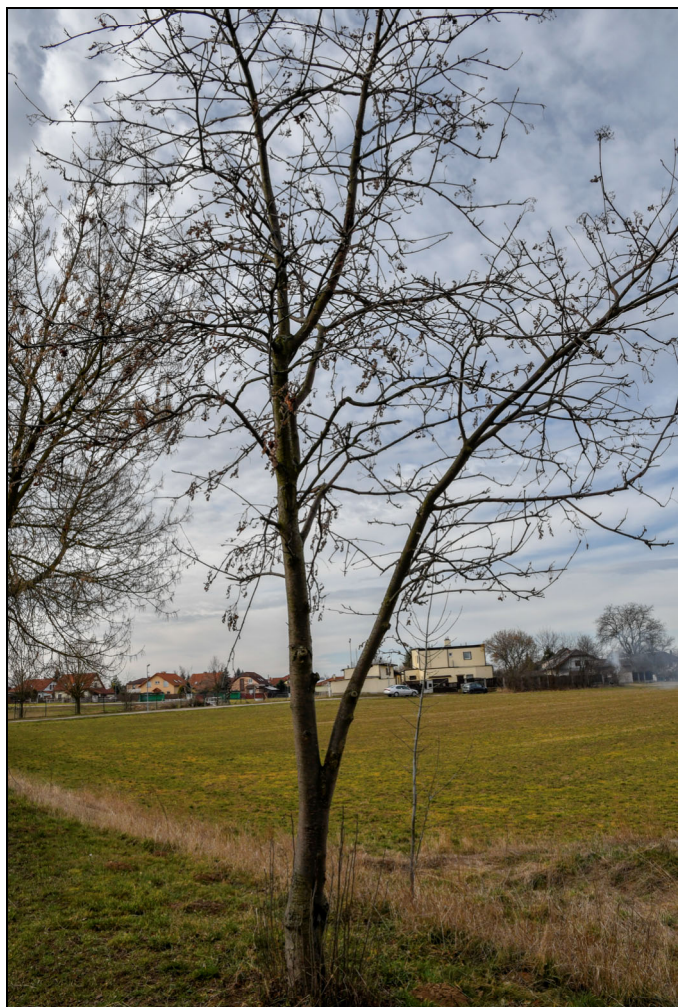
A61 | A61 - bezcenný, káčet

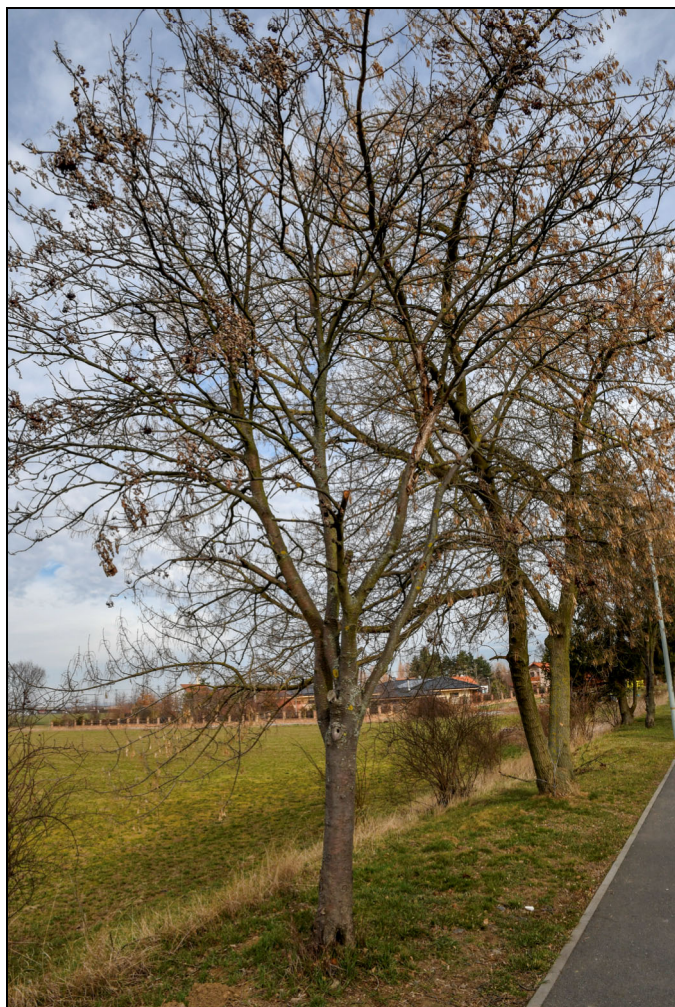
A62 | A62 - špatný stav, káčet

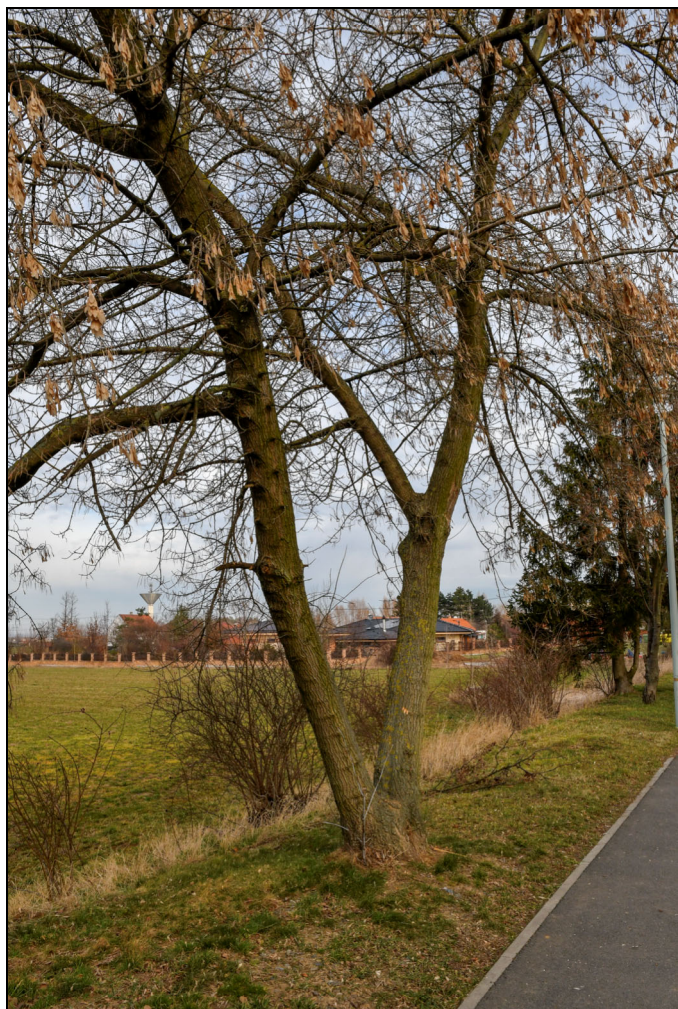
A63 | A63 - nevhodný, kácet

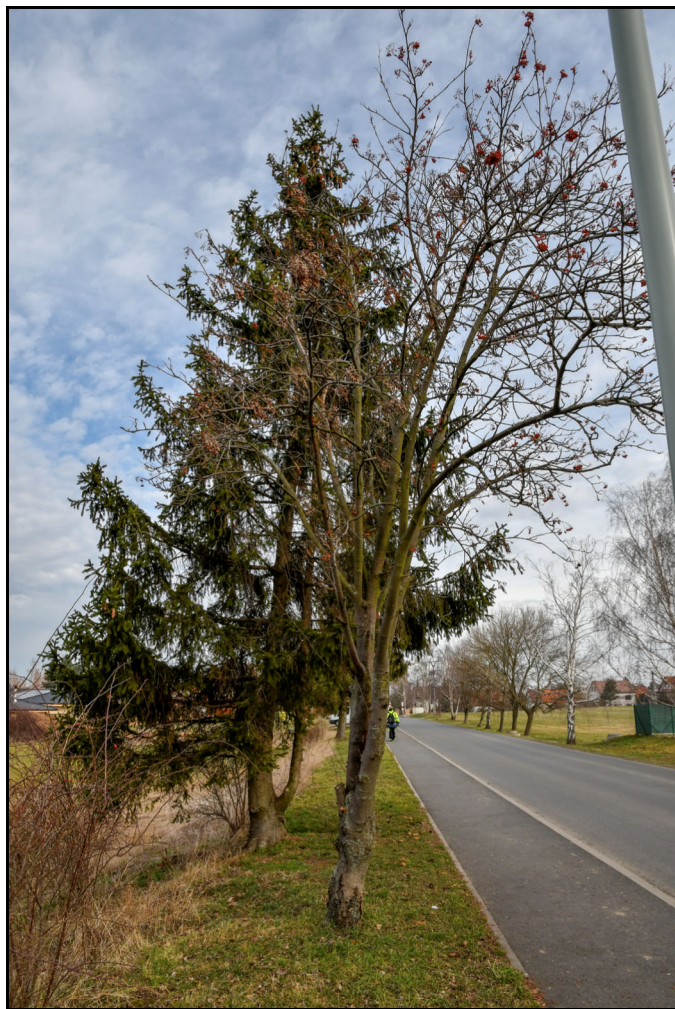
A65 | A65 a A66 - zvážit kácení, neperspektivní, A66 - kácet

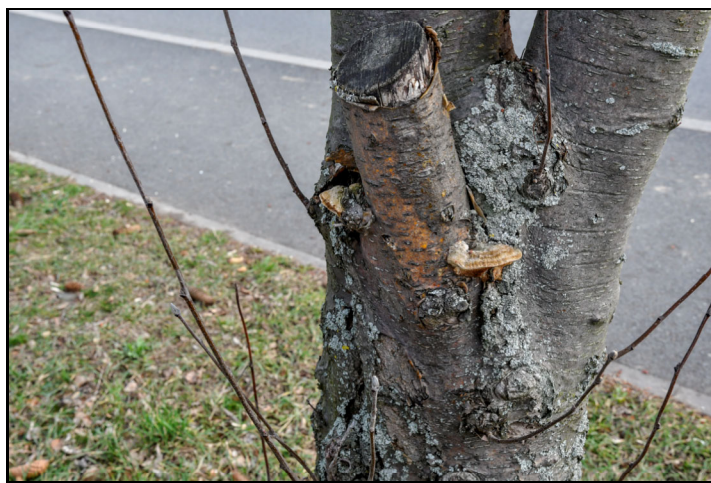
A65b | A65 - zvážit kácení, neperspektivní

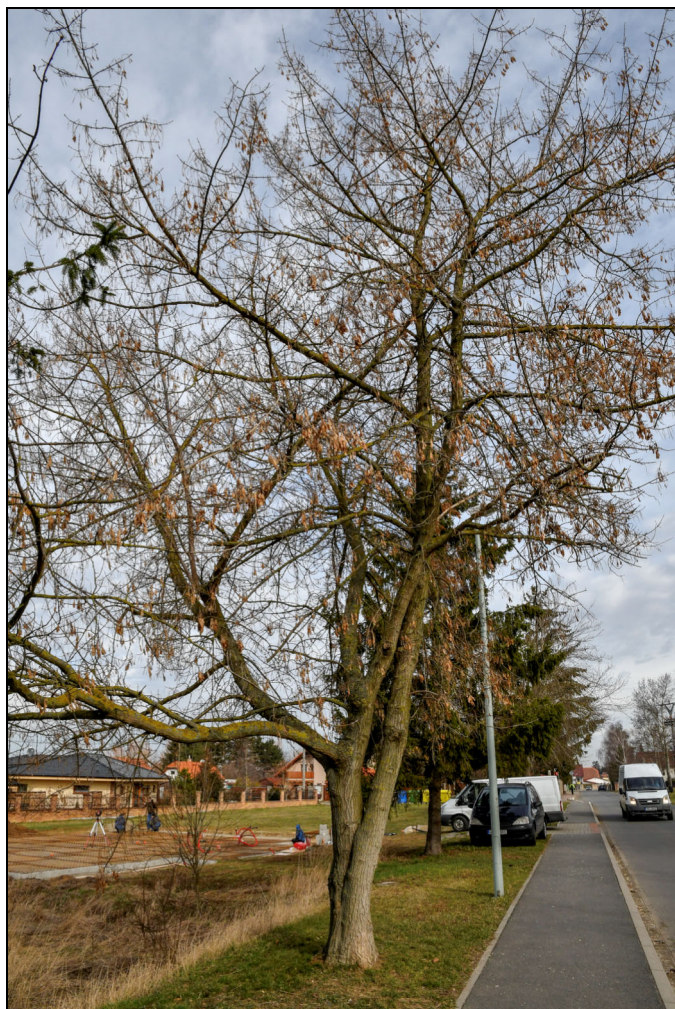
A68 | A68 - ekologicky nevhodný, kácet

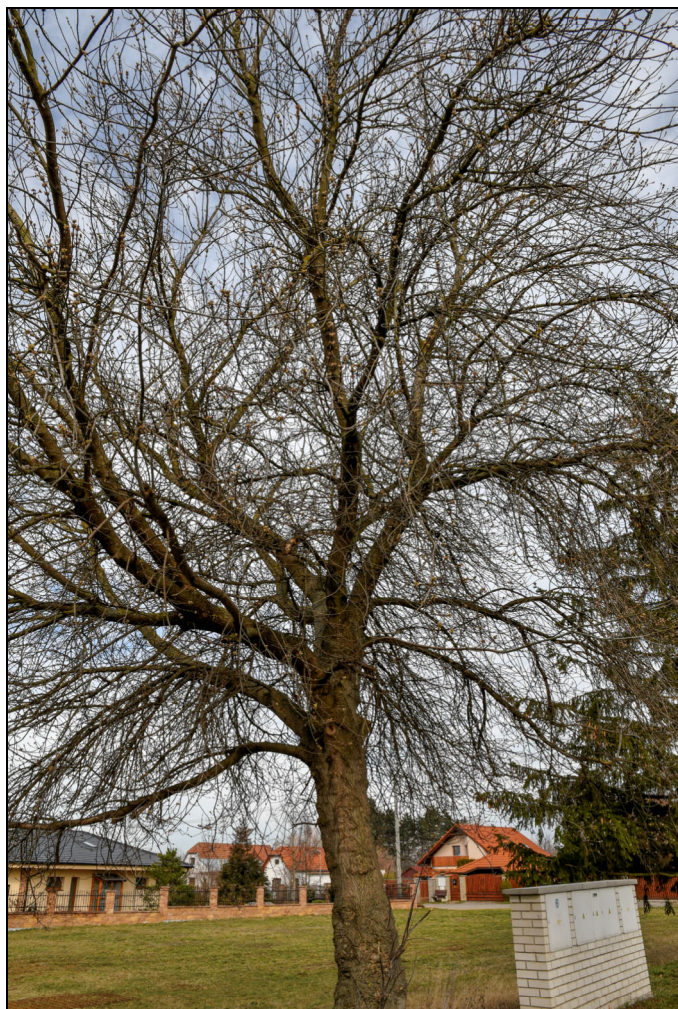
A70 | A70 - prosychající, kácet, nevhodný

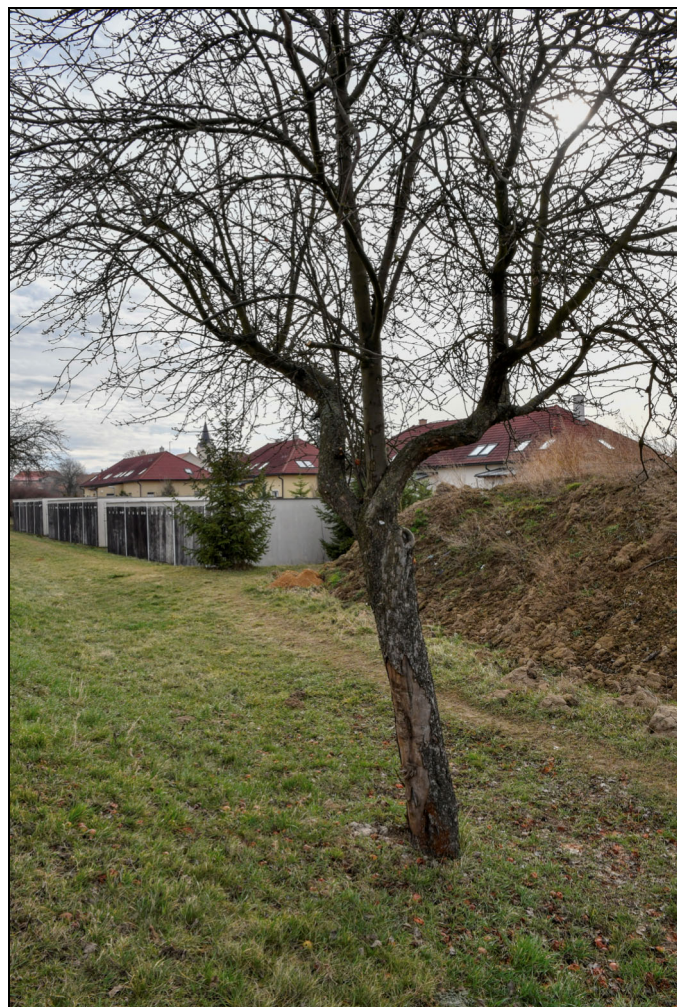
G03 | G03 - velmi špatný stav, kácet, usychající

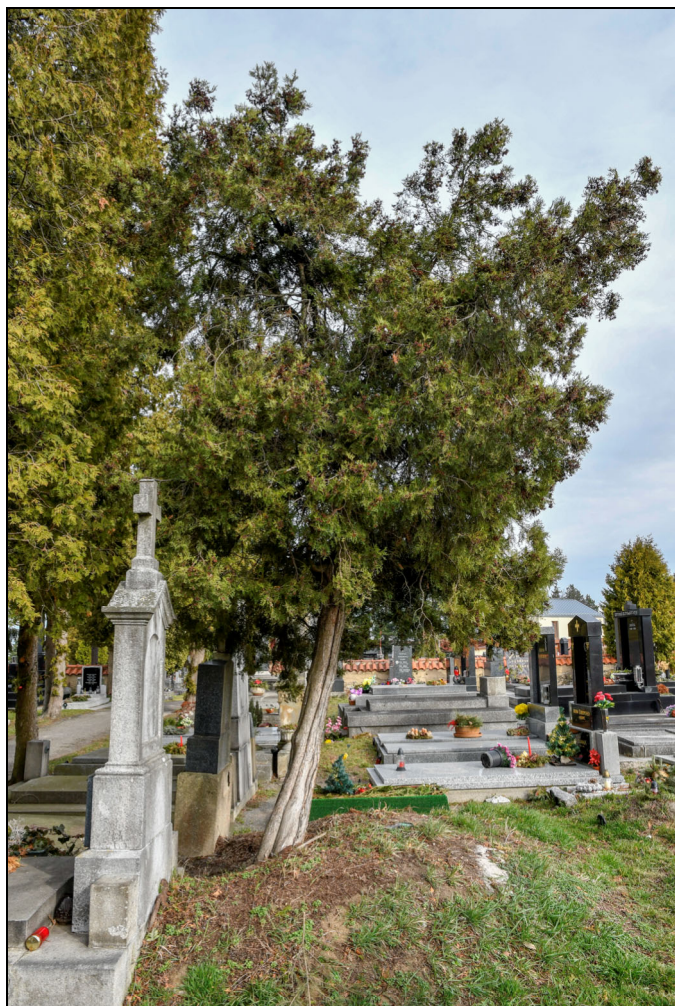
| INVENTARIZAČNÍ TABULKA - Zlatníky - hřbitov | | | | | | | | | |
|---|---|---|---|---|---|---|---|---|--|
| H14 | <i>Thuja occidentalis</i> | 54 | 4 | 1,8 | výrazně zhoršený | S-KV | výrazně vyosené těžiště, větve až k zemi, roste hned u hrobu | káčet, nulový potenciál, F | |

H14 | H14 - káčet, nevhodně vysazen

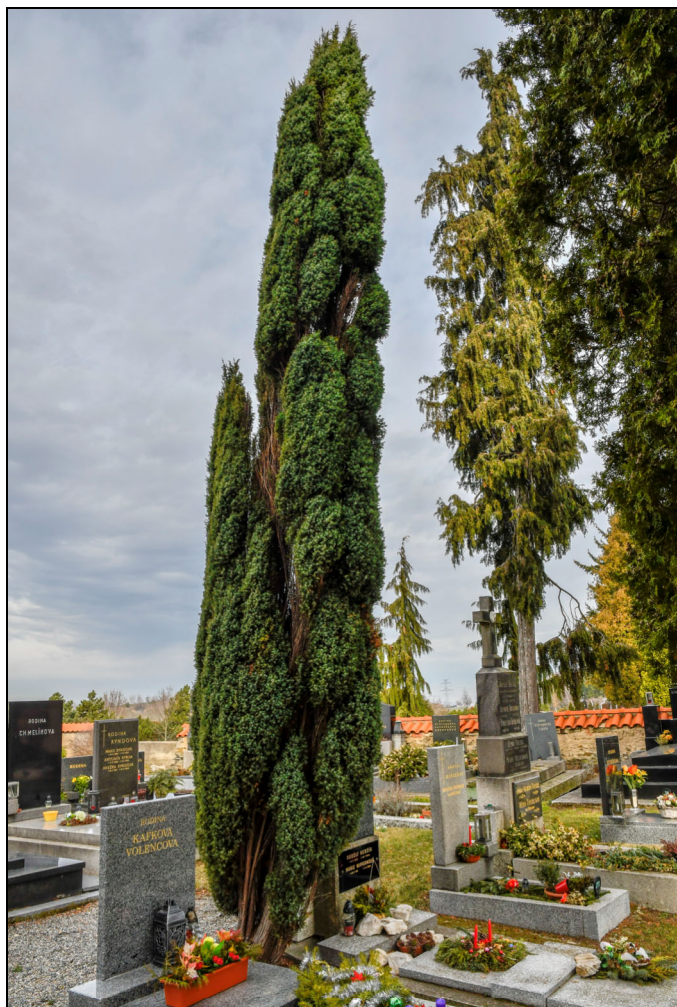
H19 | H19 - káčet, prosychající

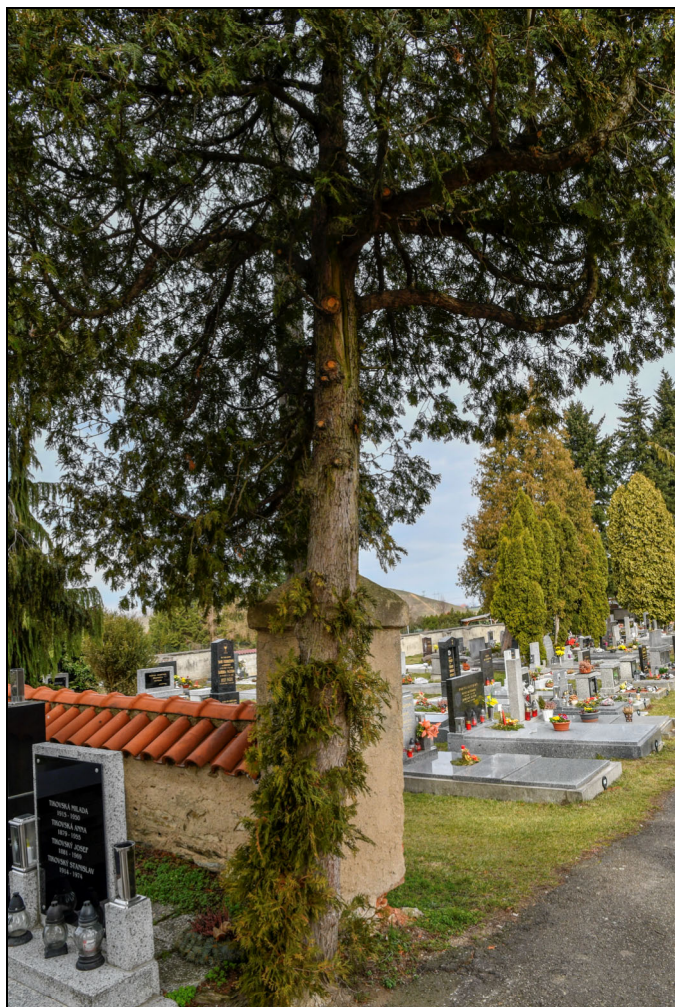
H23 | H23 - káčet, špatný stav i esteticky

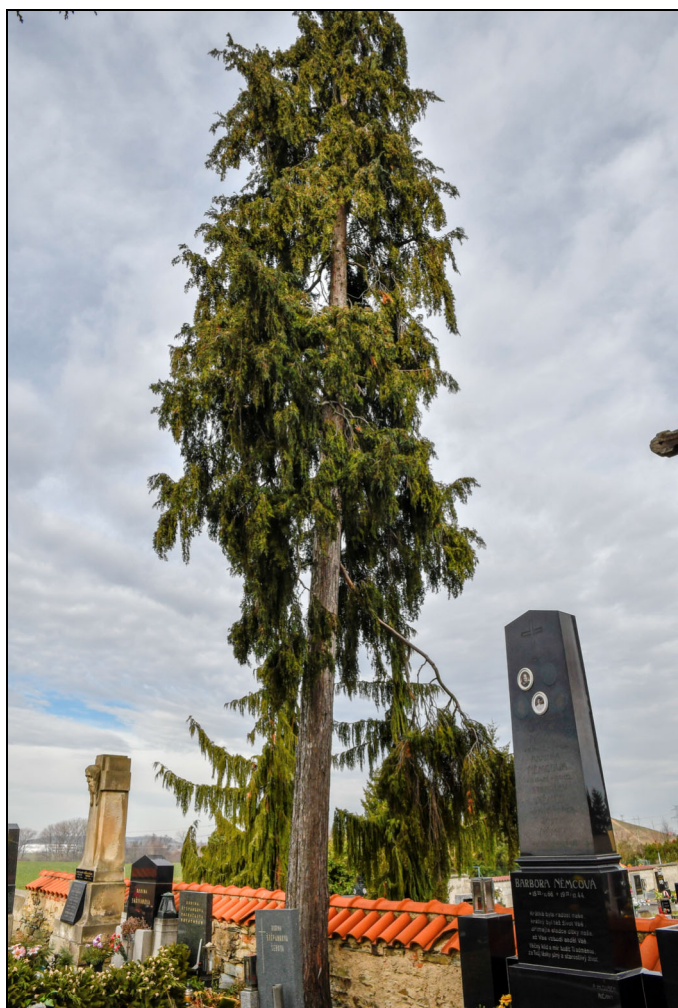
| INVENTARIZAČNÍ TABULKA - Zlatníky - hřbitov | | | | | | | | | |
|---|---|---|---|---|---|---|---|---|--|
| H25 | <i>Chamaecyparis lawsoniana</i> | 106 | 12 | 4 | zhoršený | S-KPP | roste u hrobu, postupné kácení, rána na kmeni | káčet, nulový potenciál, F | |

H25 | H25 - narušuje kořeny památku zesnulých, káčet

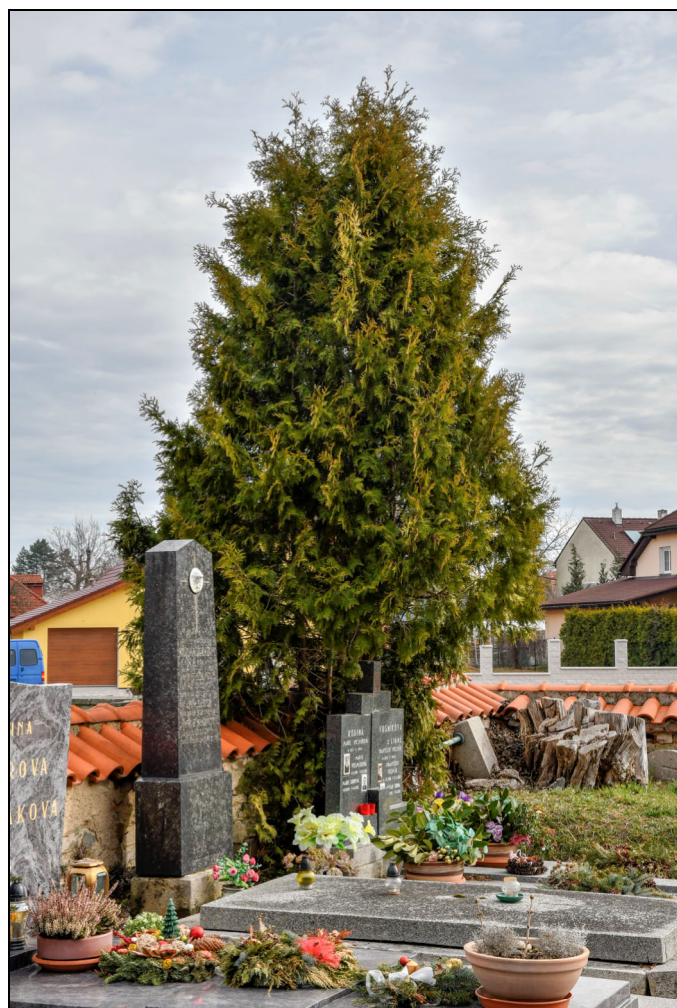
H31 | H31 - narušuje kořeny památku zesnulých, káčet

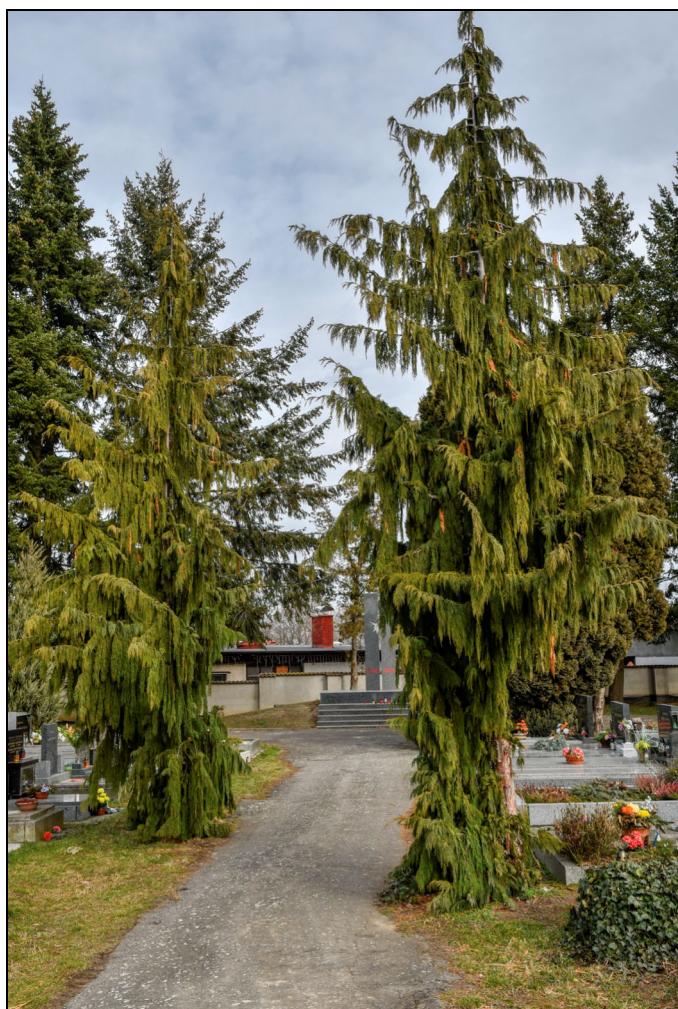
H34-H35 | H34 a H35 - káčet oba, neodborný řez

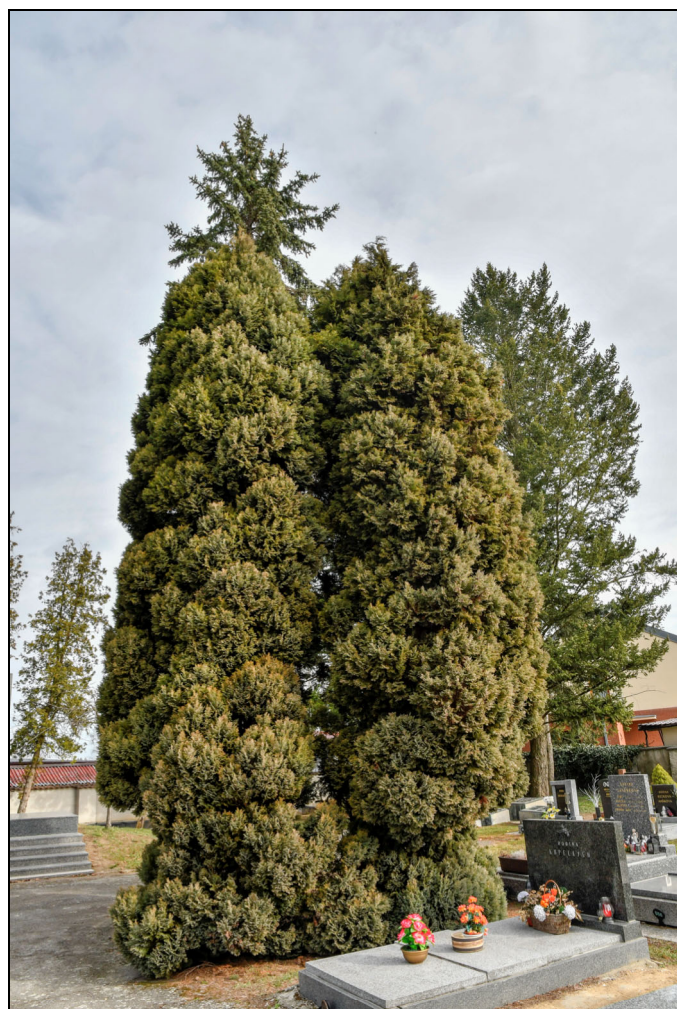
| INVENTARIZAČNÍ TABULKA - Zlatníky - hřbitov | | | | | | | | | |
|---|---|---|---|---|---|---|---|---|--|
| H39 | <i>Picea purgens</i> | 85 | 12 | 6 | zhoršený | S-KPP | silně proschlý, roste v zápoji, uvolní místo pro jedince domácího druhu | káčet, nulový potenciál, F | |

H36-H39 | H36-H39 - skupina, káčet, proschlá

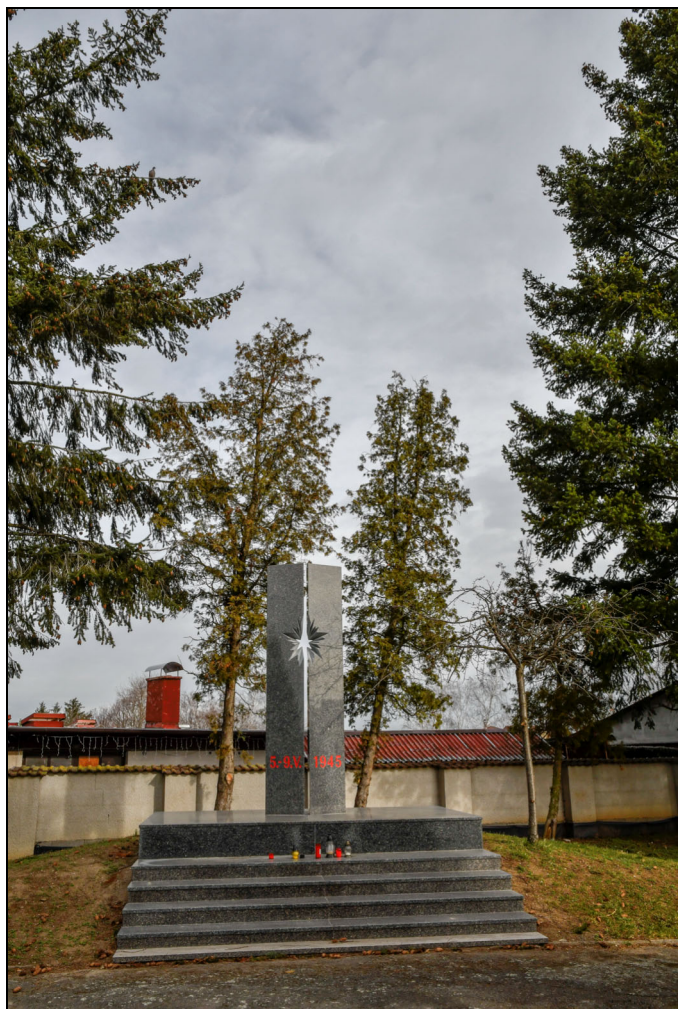
| INVENTARIZAČNÍ TABULKA - Zlatníky - hřbitov | | | | | | | | | |
|---|---|---|---|---|---|---|---|---|--|
| H51 | <i>Thuja plicata</i> | 61 | 7 | 4 | výrazně zhoršený | S-KPP | silně proschlý, roste v zápoji, jedinec na hranici životnosti | káčet, nulový potenciál, F | |

H51-H52a | H51-H52 - kácet, ukloněné, nevhodné

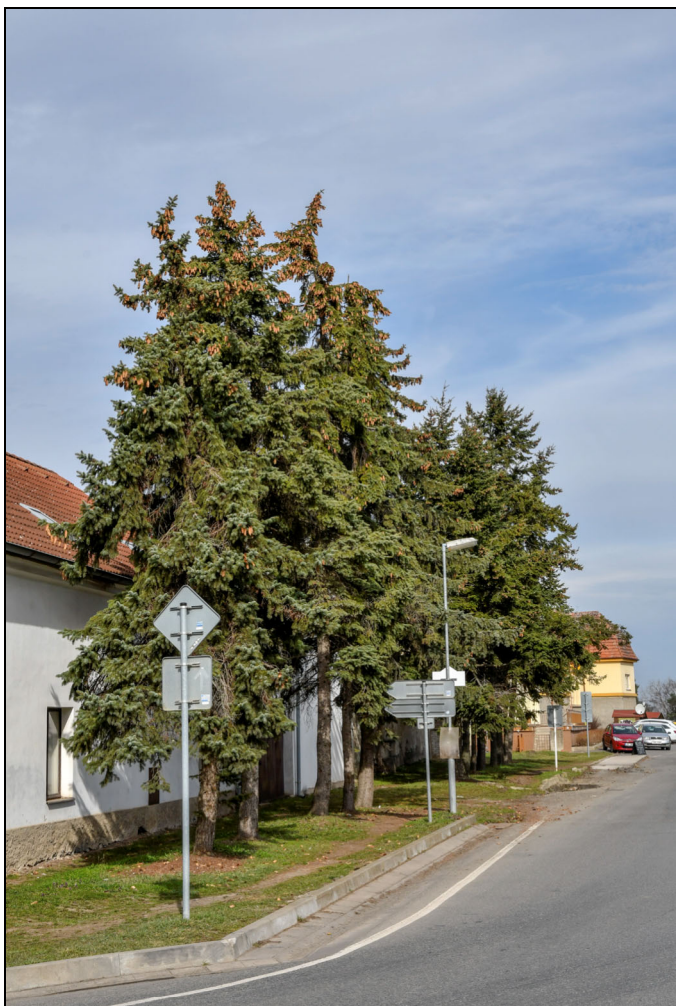
HN23-HN35 | HN23 až HN35 - káčet, ekologicky nevhodné

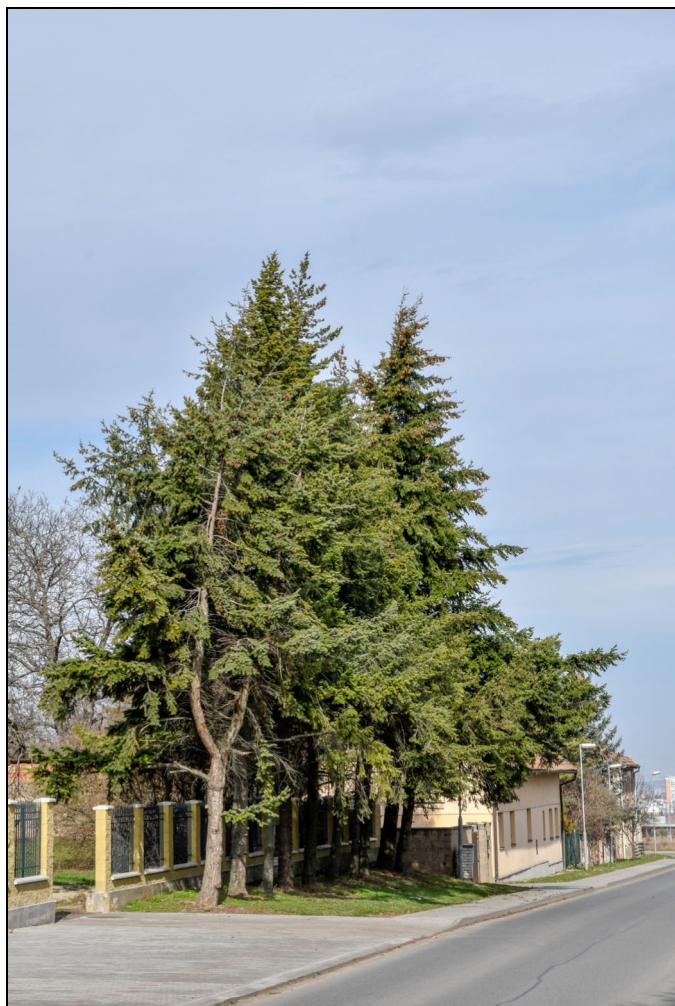
HN49-HN58 | HN49 až HN58 - ekologicky nevhodné, káčet

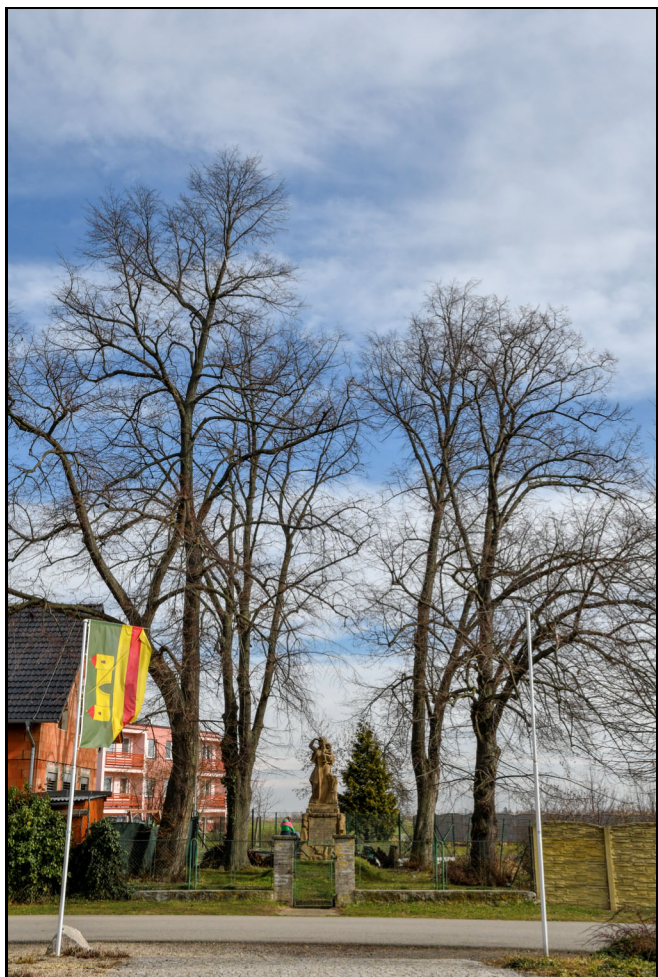
| INVENTARIZAČNÍ TABULKA - Hodkovice - náves | | | | | | | | | |
|--|---|---|---|---|---|---|---|---|--|
| HN60 | <i>Tilia cordata</i> | 193 | 16 | 10,6 | dobrý | S-RZ | suché větve v koruně, obrosty | vysoký potenciál, F | |
| HN61 | <i>Tilia cordata</i> | 179 | 14 | 11,8 | dobrý | S-RZ | suché větve v koruně, obrosty | vysoký potenciál, F | |
| HN62 | <i>Tilia cordata</i> | 186 | 13 | 12,2 | dobrý | S-RZ | suché větve v koruně, obrosty | vysoký potenciál, F | |

HN59-HN62 | HN59 až HN62 - jedinci s vysokým potenciálem

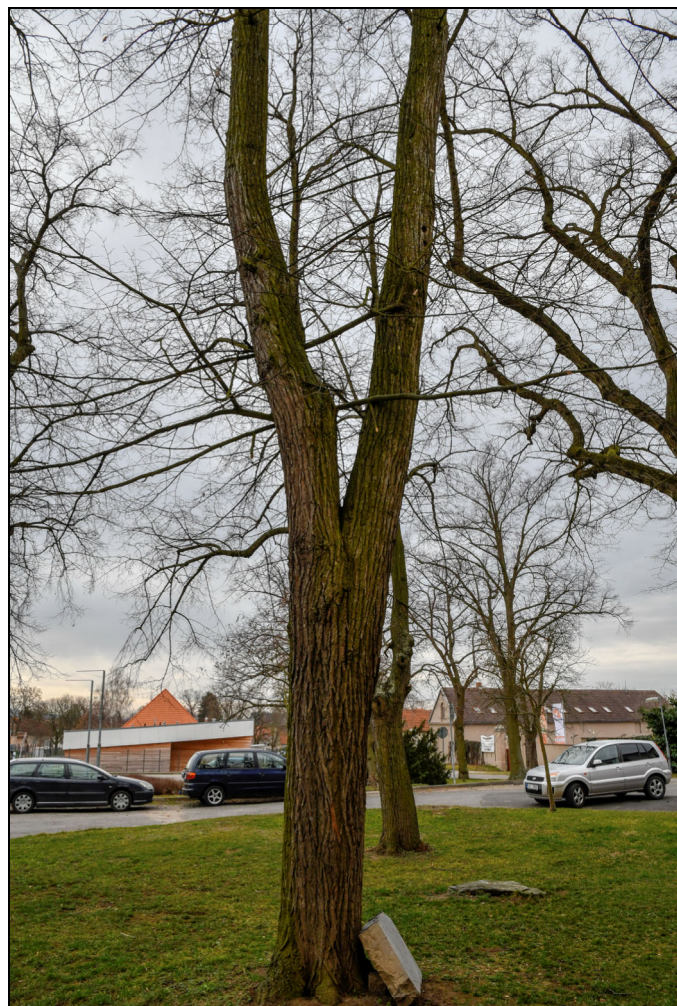
N07 | N07 - nekácet, snížit nad dutinami, vysoký potenciál

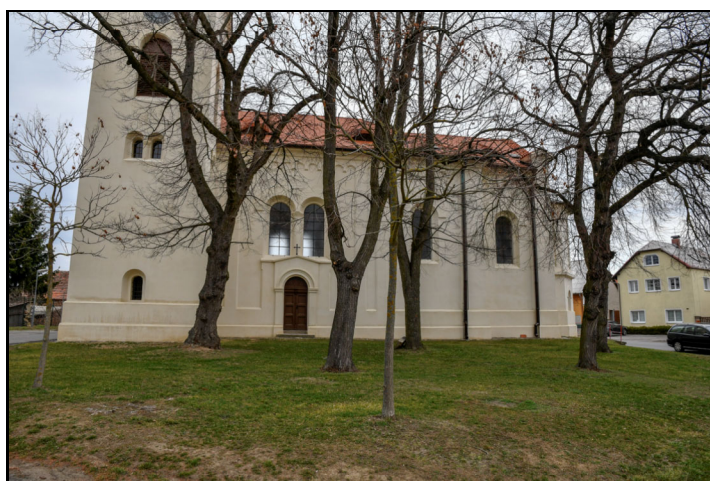
N11_N12 | N11 a N12 - nepůvodní dřeviny, mladé, kácet
Fotodokumentace
