Biologický (vegetační a entomologický) posudek v rámci Projektu regenerace sídelní zeleně v obci Zlatníky.

Odborný znalecký posudek

týkající se doprovodné vegetace, entomofauny, vlivu na biotu a
napojení regenerované zeleně na předmětných lokalitách na volnou
krajinu

V Praze dne 11. března 2019

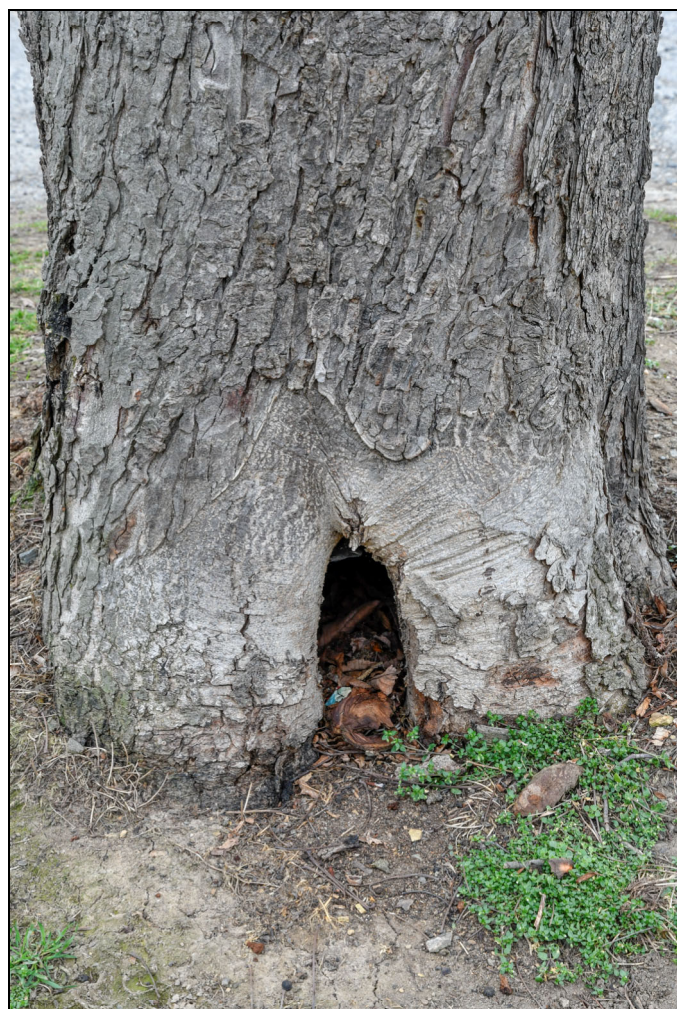
N17a | N17 - dutina na patě, snížit na torzo

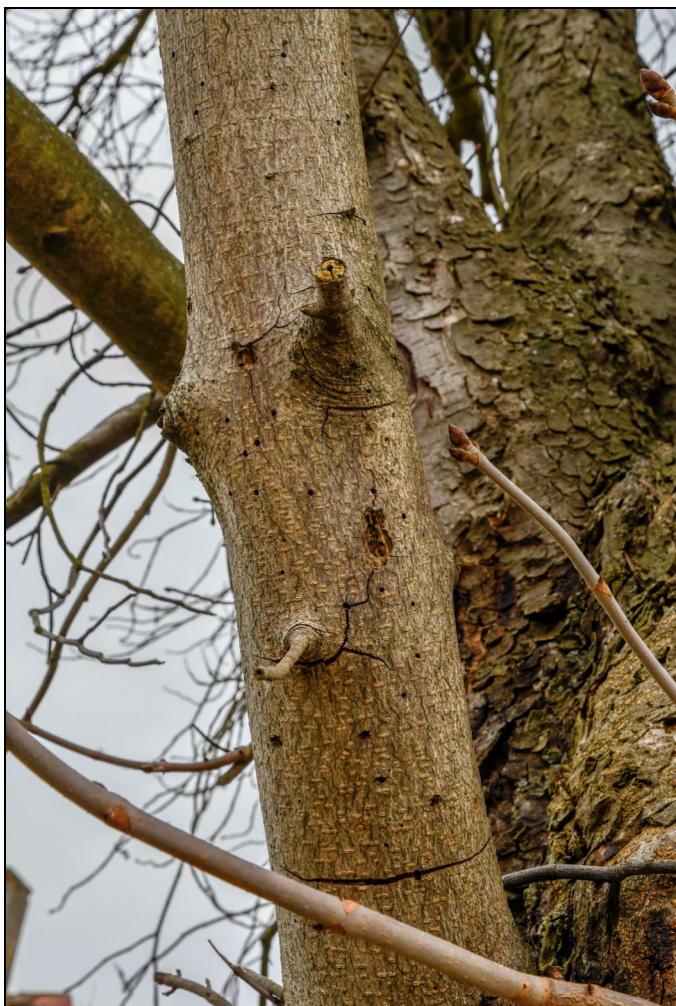
N17b | N17b - výletové otvory, snížit na torzo, nekácet

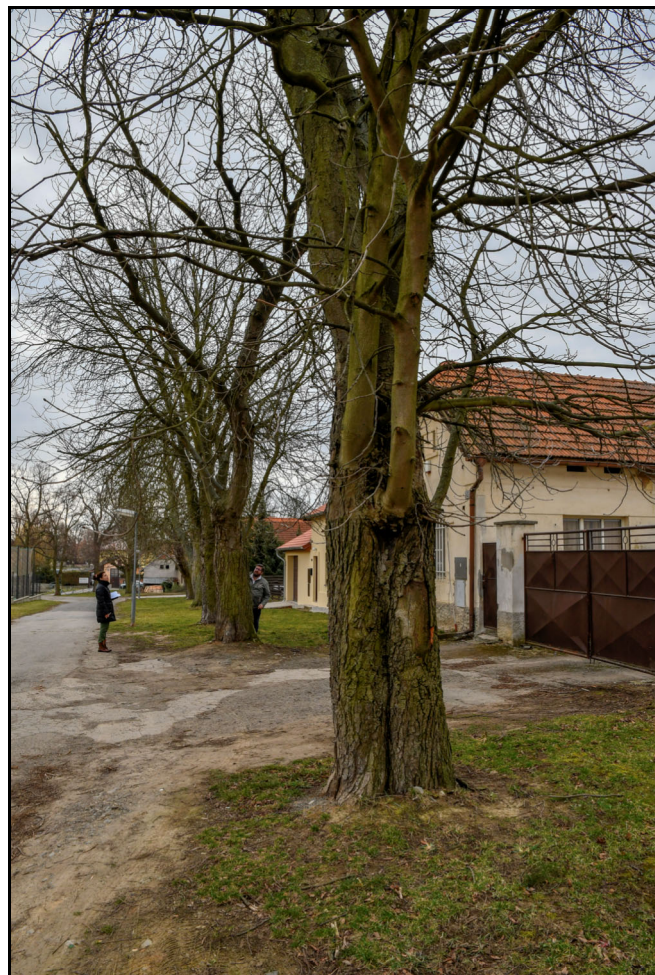
N21-N26 | N21 až N26 - kácet, provozně nebezpečné, bez potenciálu

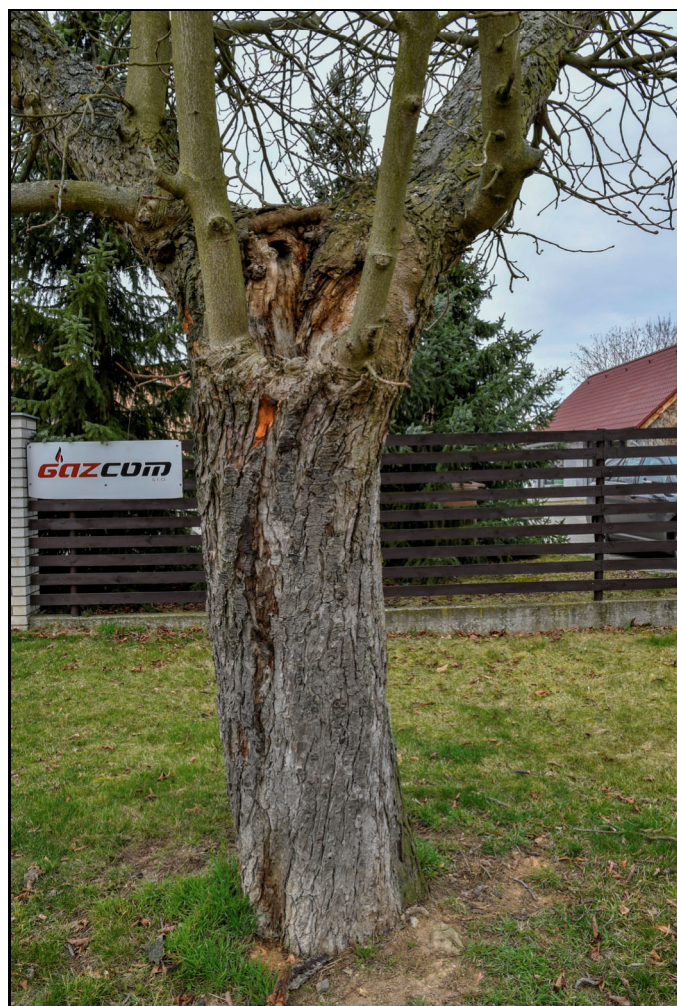
N26 | N26 - rozsáhlá dutina, zatékání a hniloba, kácet

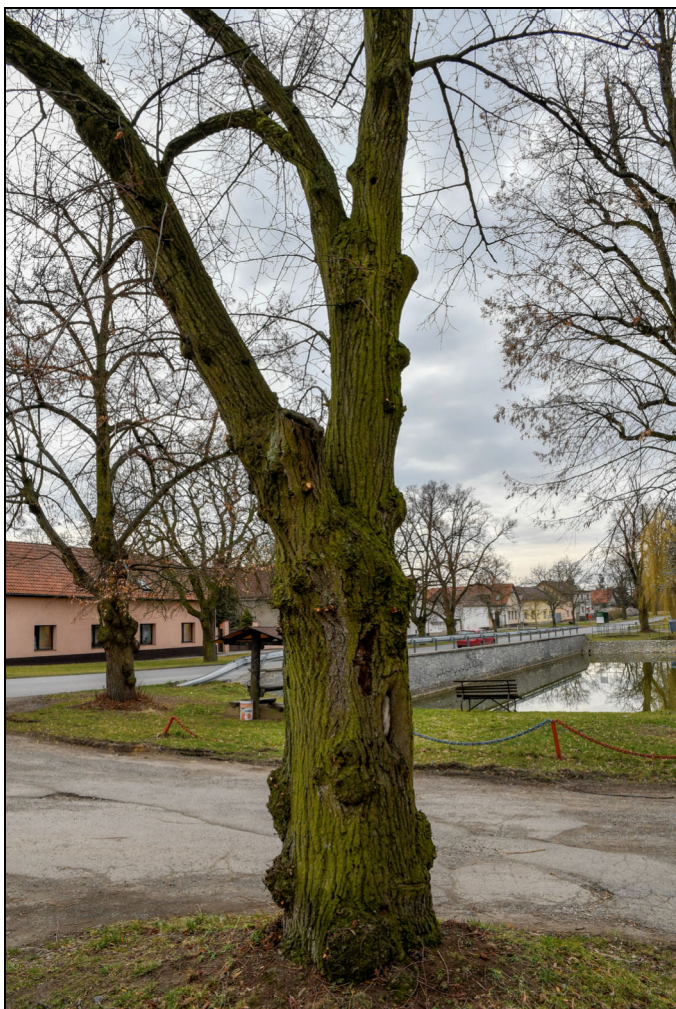
N32 | N32 - potenciál, nekácet, torzo, řez nad dutinami

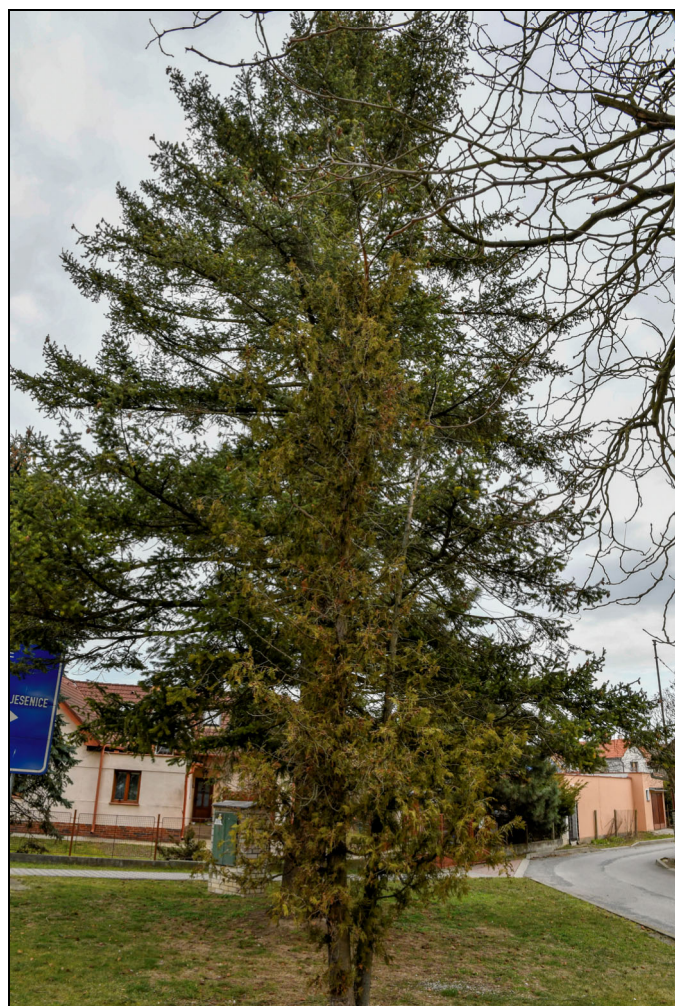
N84 | N84 - usychá, kácet, nulový potenciál

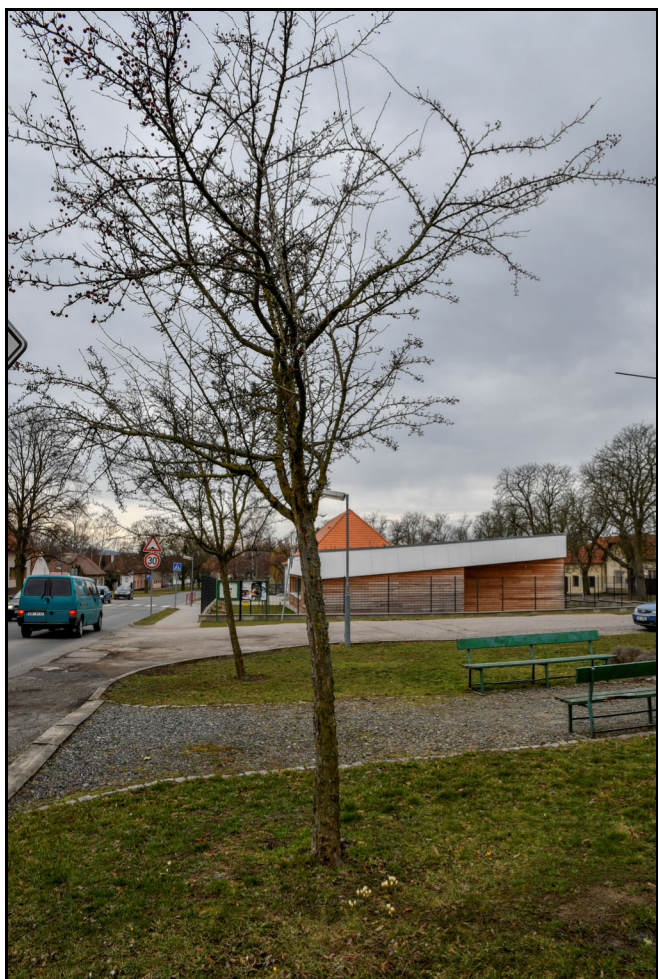
N85-N86 | N85 a N86 - kácet, špatný stav, lišejník, dutiny aj.

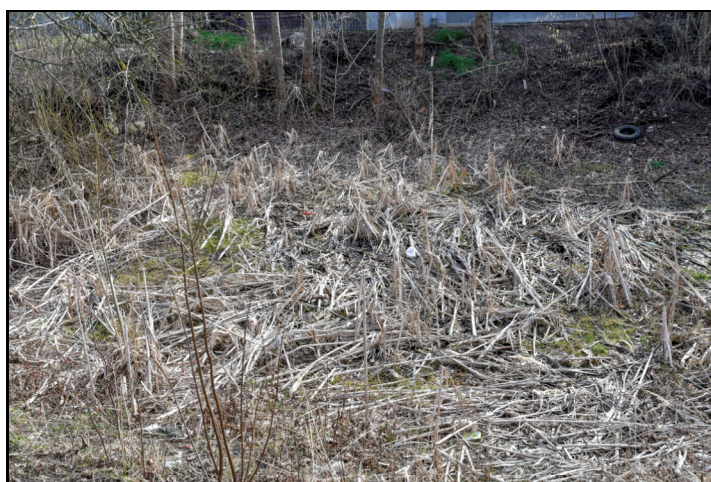
Hodkovice_Na_Osice-2 | Hodkovice - Na Osice - rybník se zazeměným dnem a odpadky

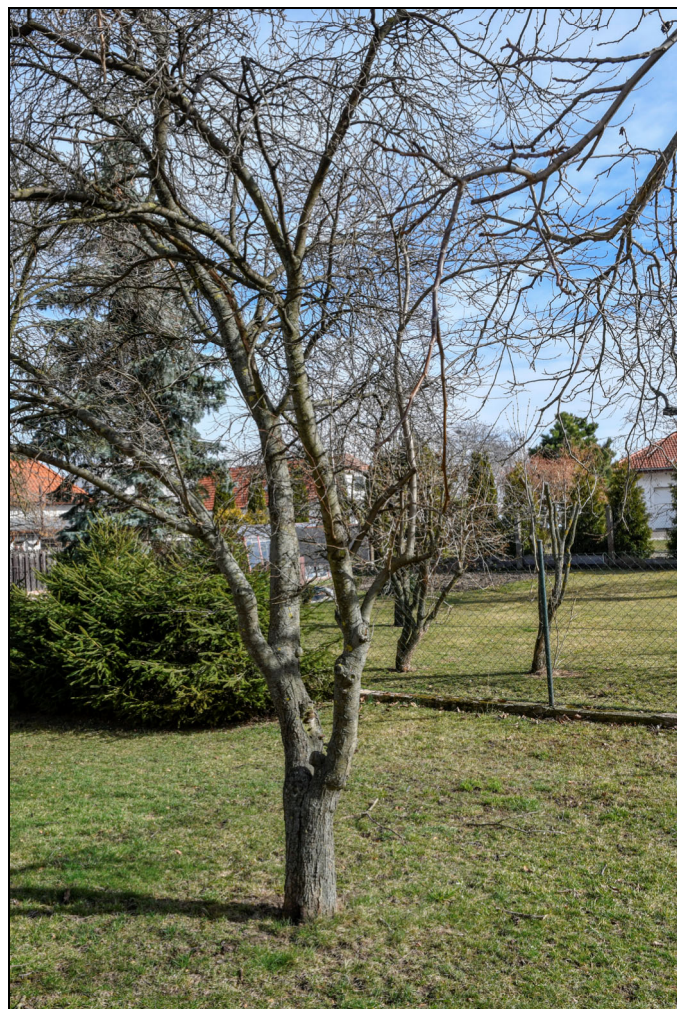
O03 | O03 - kácet, houba

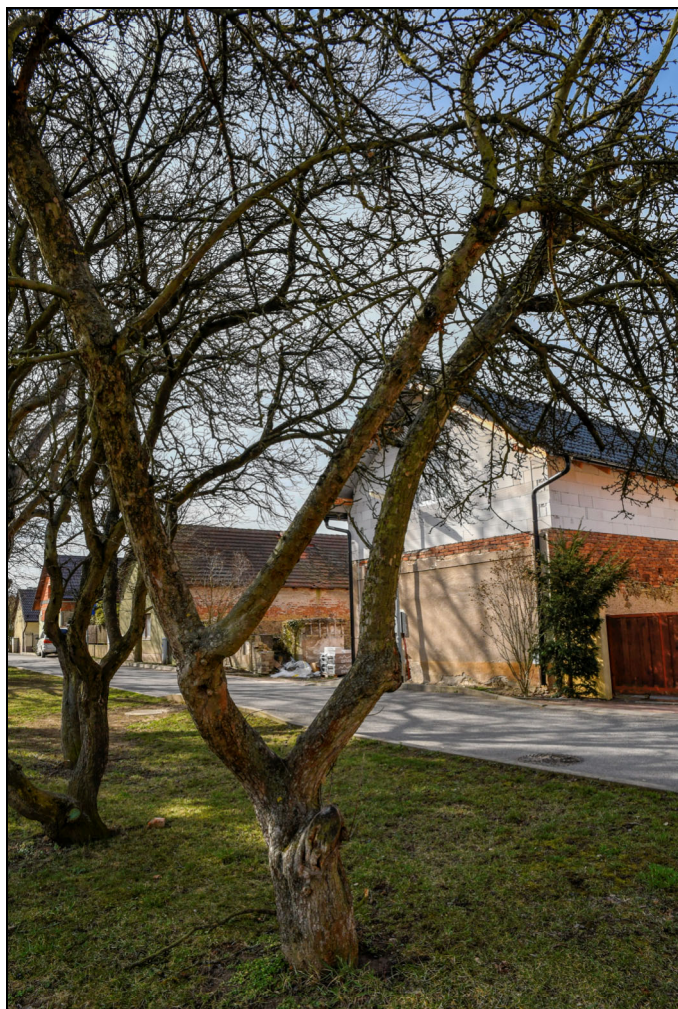
O05 | O05 - zvážit kácení

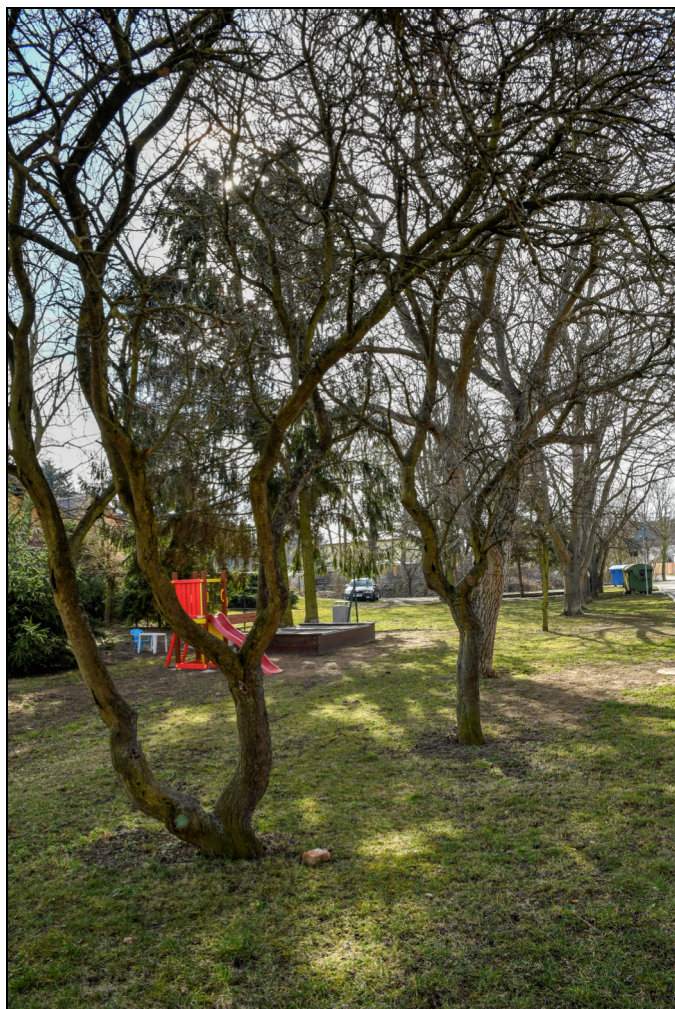
O06 | O06 - zvážit kácení

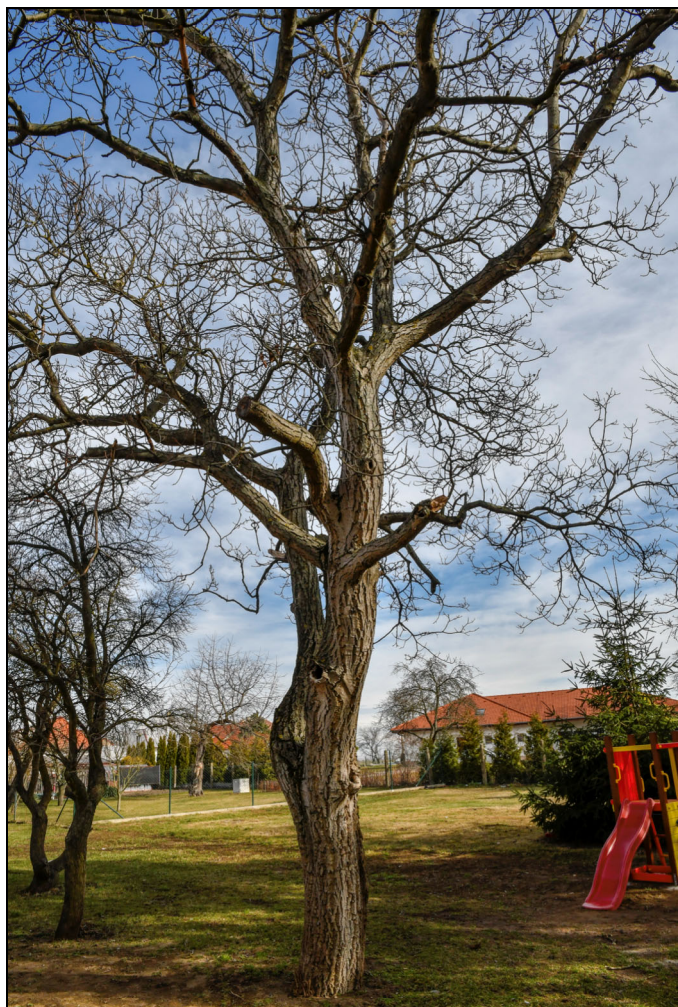
O08 | O08 - káčet, prosychá po špatném řezu

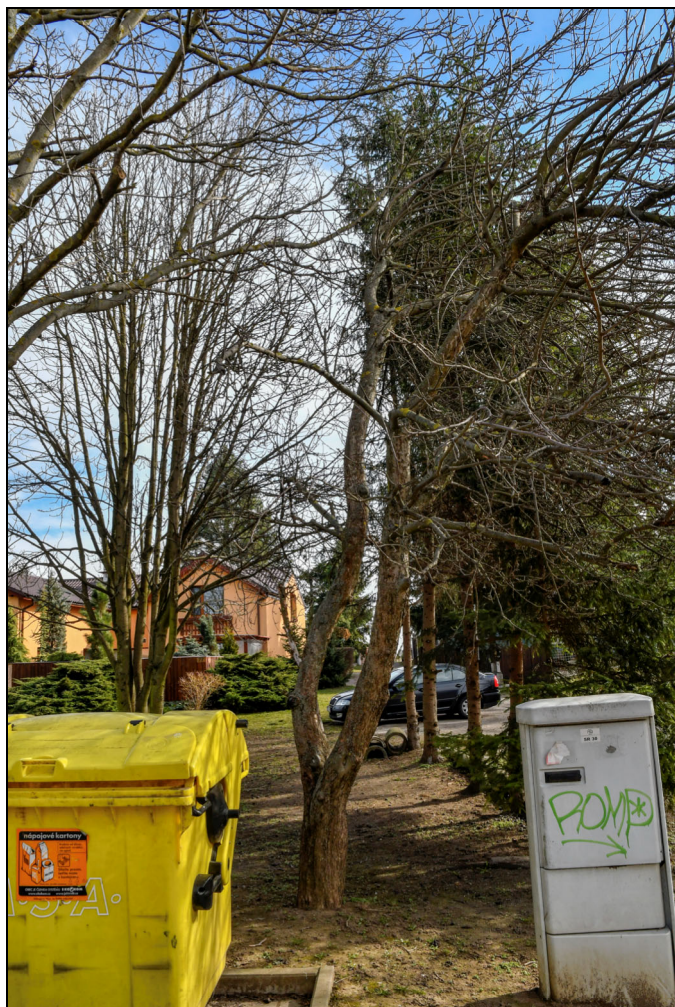
O15 | O15 - káčet, bez potenciálu

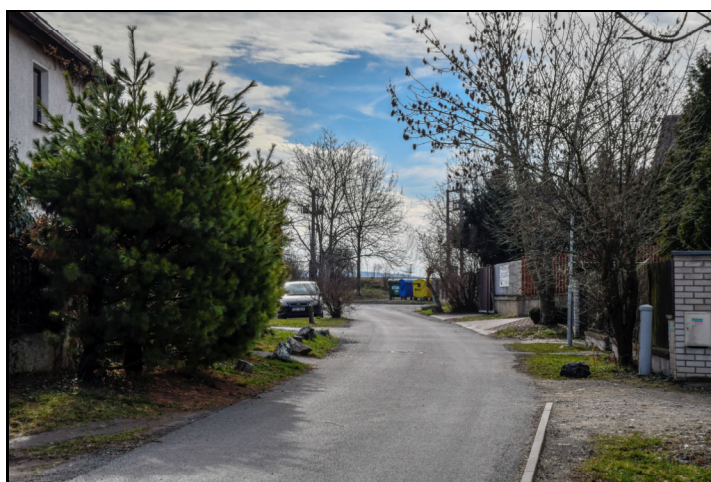
O26-O41 | O24 až O41 - pohled na řešení vegetačních prvků - absence, prokácet
