## Obnova alejí u Načeradce

ZÁŘÍ  
2018

Projekt obnovy alejí byl zpracován na základě objednávky zadavatele, Městysu Načeradec.

Cílem projektu bylo zlepšit a zkvalitnit plochy zeleně nacházející se na jeho pozemcích a zlepšit krajinný ráz v okolí obce.

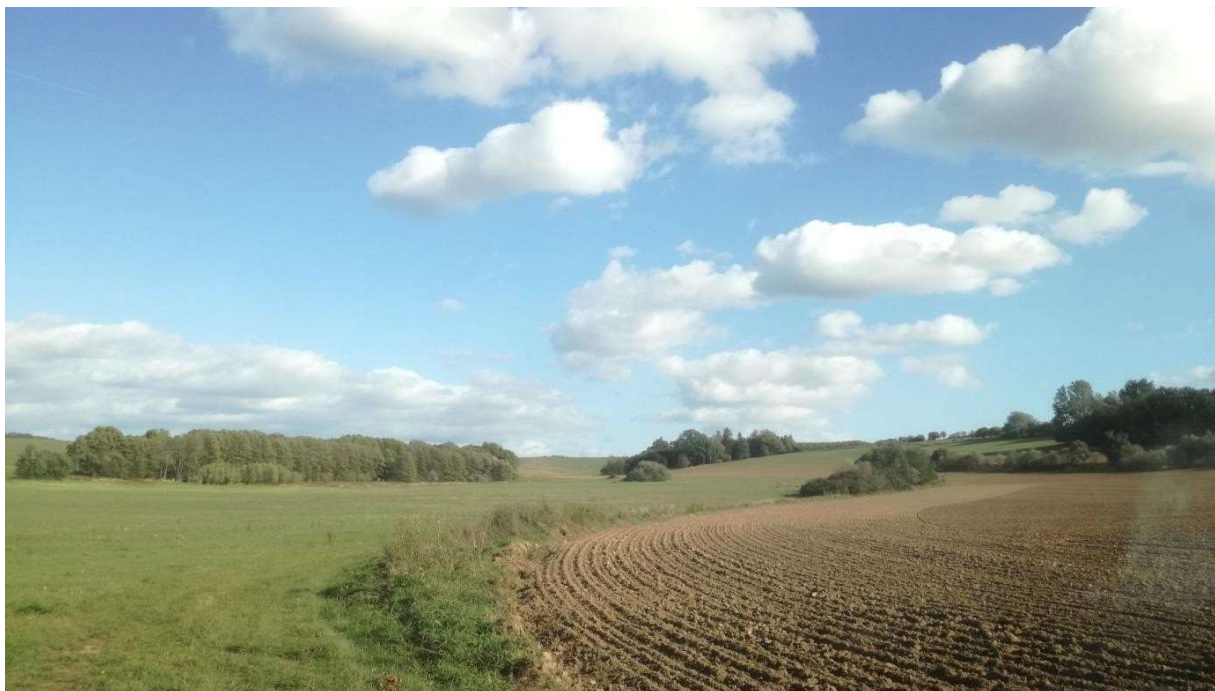
Lokalita se nachází mezi obcí Karhule a městysem Načeradec. Jedná se o travnatý úsek od lesa k stávajícímu remízu. V současnosti se na úseku žádná zeleň nenachází.

Nově založená alej na travnatém pásu oddělující orné pole od louky bude tvořena 13 ks dubu zimního (*Quercus petraea*, 150+ cm).

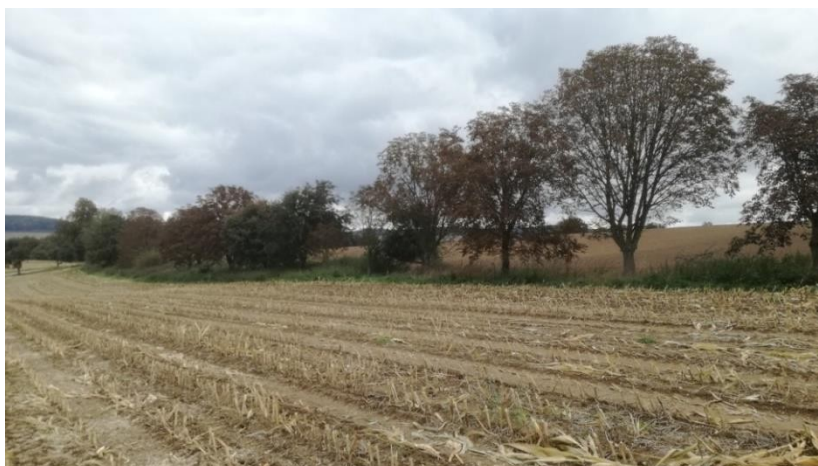
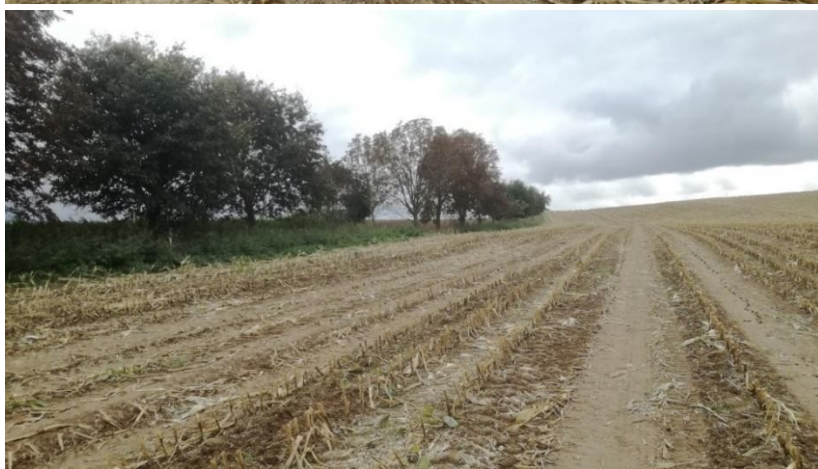
Řešené území se nachází mezi Karhulí a Načeradcem poblíž Klokočkova mlýna. Alej začíná smíšenou výsadbou jírovců a jeřábů a postupně přechází v mladou dubovou alej. V blízkosti parcely se nachází zaměřený průběh metalického kabelu společnosti CETIN (ochranné pásmo 1,5m), který ovšem nezasahuje do navržené výsadby

Na této lokalitě dojde k obnově stávající aleje složené z jírovců a jeřábů. Dojde zde k odstranění 2 stromů s velmi sníženou vitalitou. U zbytku stromů bude provedeno potřebné ošetření (zdravotní řez), tak aby se správně založila koruna a stromy byly do budoucna perspektivní. Alej bude dosazena 6 ks jeřábu ptačího a jedním jírovcem (*Aesculus hippocastanum*, 150+ cm).

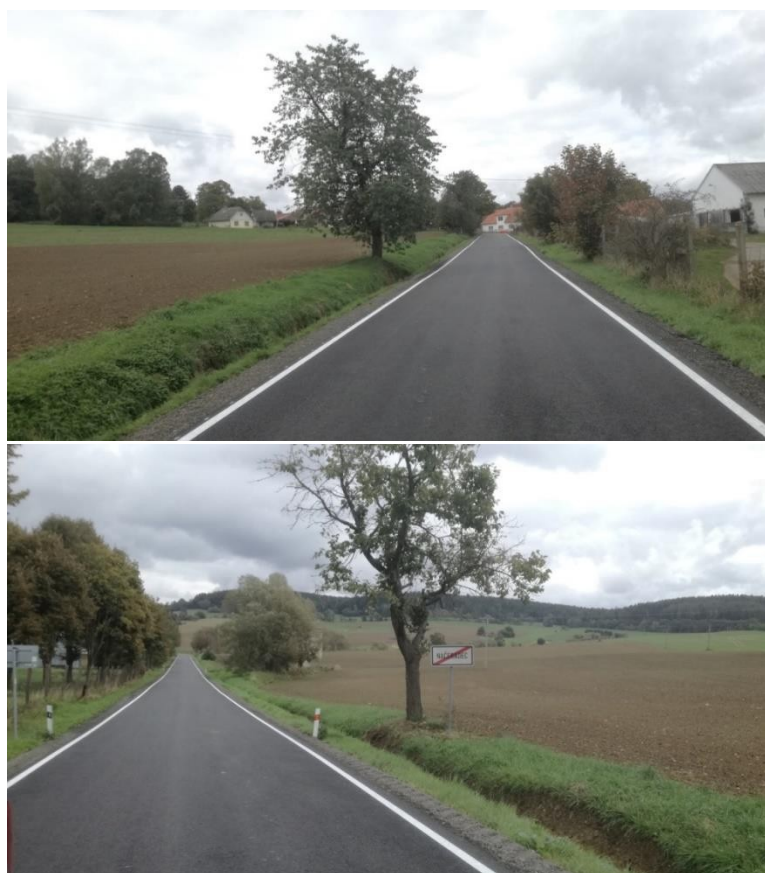
Řešená lokalita se nachází na severovýchodě zástavby. Jedná se o mez u místní komunikace se stávajícími dřevinami naproti zemědělskému družstvu. Základ stávající zeleně je tvořen třešněmi. Doplnkově se zde nachází javor mléč, jeřáb ptačí a vrby. V blízkosti parcely se nachází průběh kabelu společnosti CETIN (ochranné pásmo 1,5m), který ovšem nezasahuje do navržené výsadby, pouze probíhá pod ošetřovanými stromy. Přes pozemek prochází nadzemní vedení VN do 35 kV (ochranné pásmo 7m) a podzemní vedení VN do 35 kV (ochranné pásmo 1m), které nezasahuje do navržených opatření.

Kvůli velmi špatnému zdravotnímu stavu budou některé dřeviny odstraněny, zbytek stromů bude ošetřen. Původní třešňová alej bude doplněna o nové jedince: 16 třešní, 16 hrušní, 13 švestek.

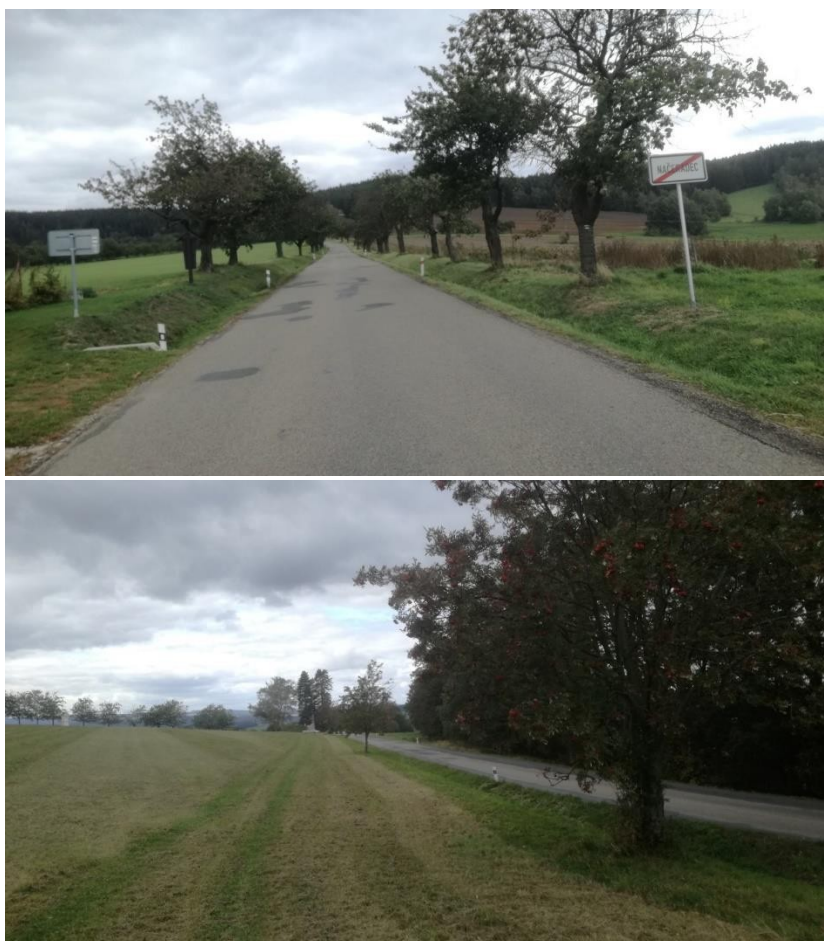
Řešená plocha lemuje místní komunikaci z městysu Načeradec do obce Horní Lhota. Lokalita je rozdělena na dvě části. V první části vede oboustranná třešňová alej, v druhé oboustranná jeřábová alej. Přes pozemek vede nadzemní vedení vysokého napětí do 35 kV. Při realizaci je nutné dodržet ochranné pásmo 7m.

Kvůli velmi špatnému zdravotnímu stavu budou některé dřeviny odstraněny, zbytek stromů bude ošetřen. Původní třešňová alej bude doplněna o nové jedince – 19 ks. Původní jeřábová alej bude doplněna také o nové jedince – 15 ks jeřábů, 15 ks slivoně, 9 ks jabloní.

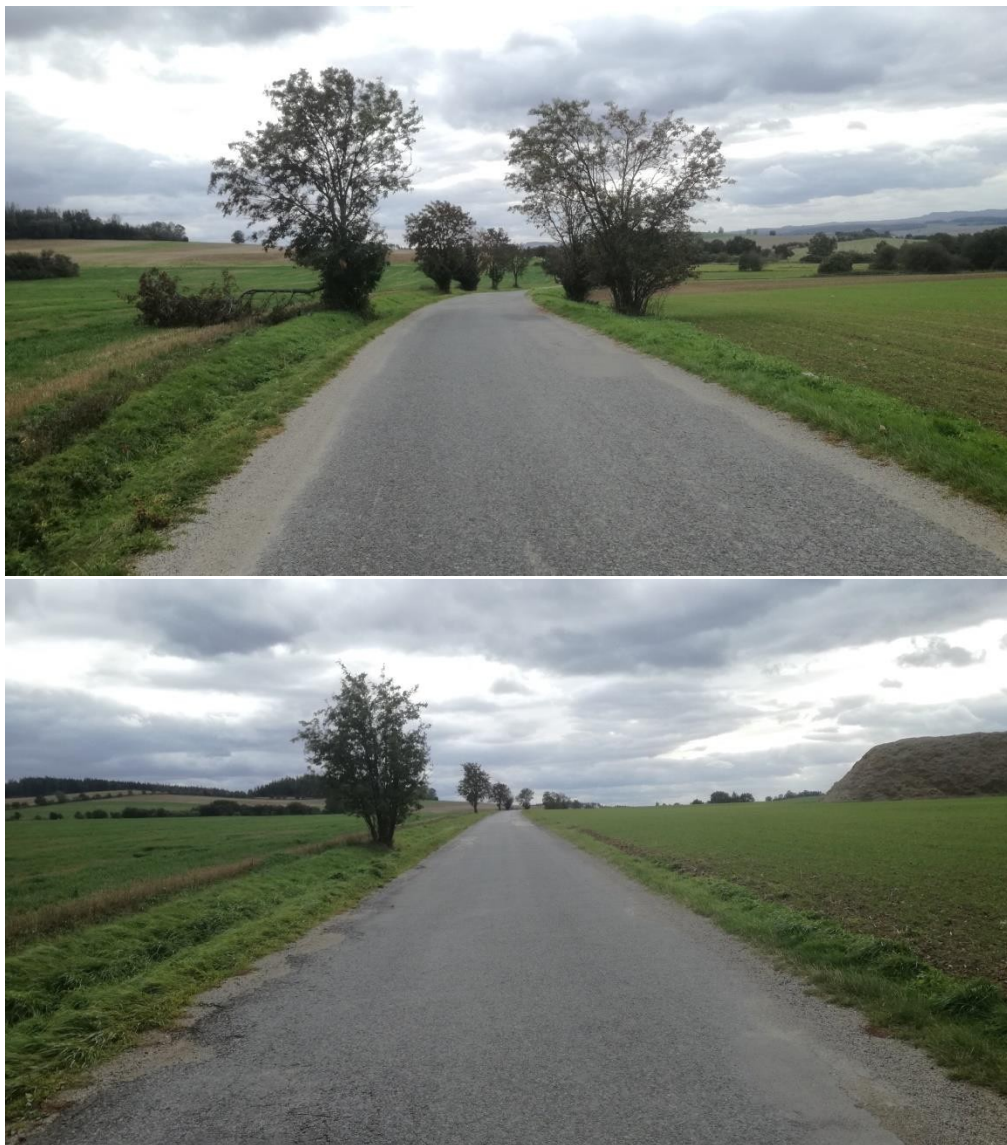
Tato lokalita se nachází západně od Načeradce. Řešené území se nachází podél komunikace mezi Načeradci a Pravěticemi. Stávající zeleň je tvořena pozůstatky jeřábové aleje s příměsí bříz, jasanů a dalších dřevin. Přes pozemek vede nezaměřený průběh metalického kabelu, který ovšem nezasahuje do plánované výsadby.

Kvůli velmi špatnému zdravotnímu stavu budou některé dřeviny odstraněny, zbytek stromů bude ošetřen. Základ aleje bude tvořen ovocnými dřevinami: 36 ks jeřábů, 50 jabloní, 37 hrušní, 30 slivoní, dřeviny budou od sebe vzdáleny 8m. Doplnkovými dřevinami ve výsadbě budou dub letní (*Quercus robur*, 150+cm), dub zimní (*Quercus petraea*, 150+cm), bříza převislá (*Betula pendula*, 150+cm) a javor klen (*Acer pseudoplatanus*, 150+ cm), duby a javory budou od sebe vzdáleny 15m, břízy 10 m.

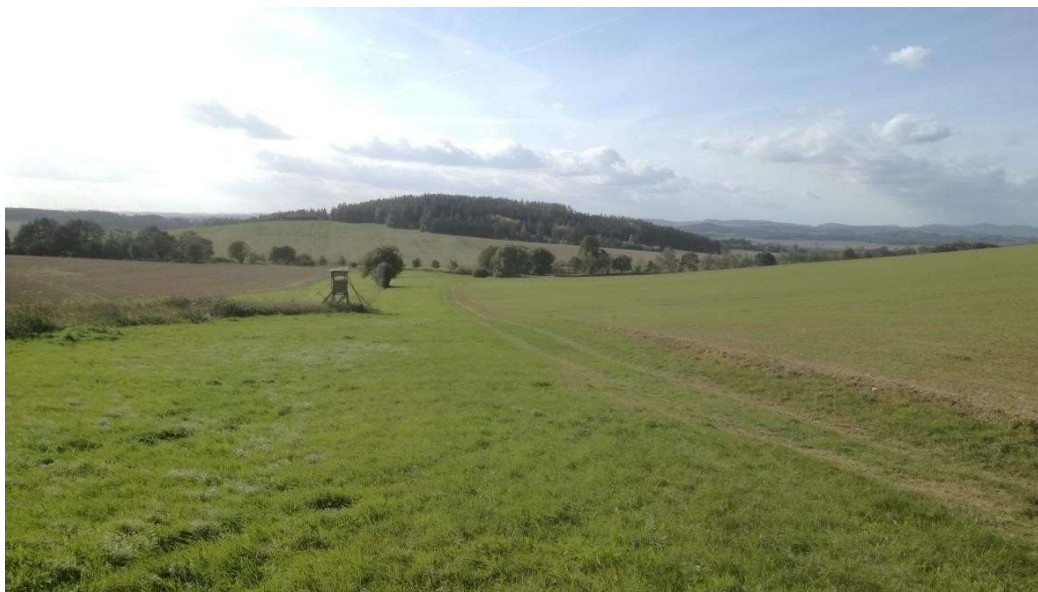
Řešené území se nachází severně od obce Daměnice. V současnosti se zde žádná zeleň nenachází. Projekt se zabývá pouze plochami nesousedícími s lesem.

Nově založená alej na travnatém pásu oddělující orné pole od louky bude tvořena ovocnými dřevinami: 6 ks jeřábů, 13 jabloní, 9 hrušní. Stromy budou od sebe vzdáleny 8.

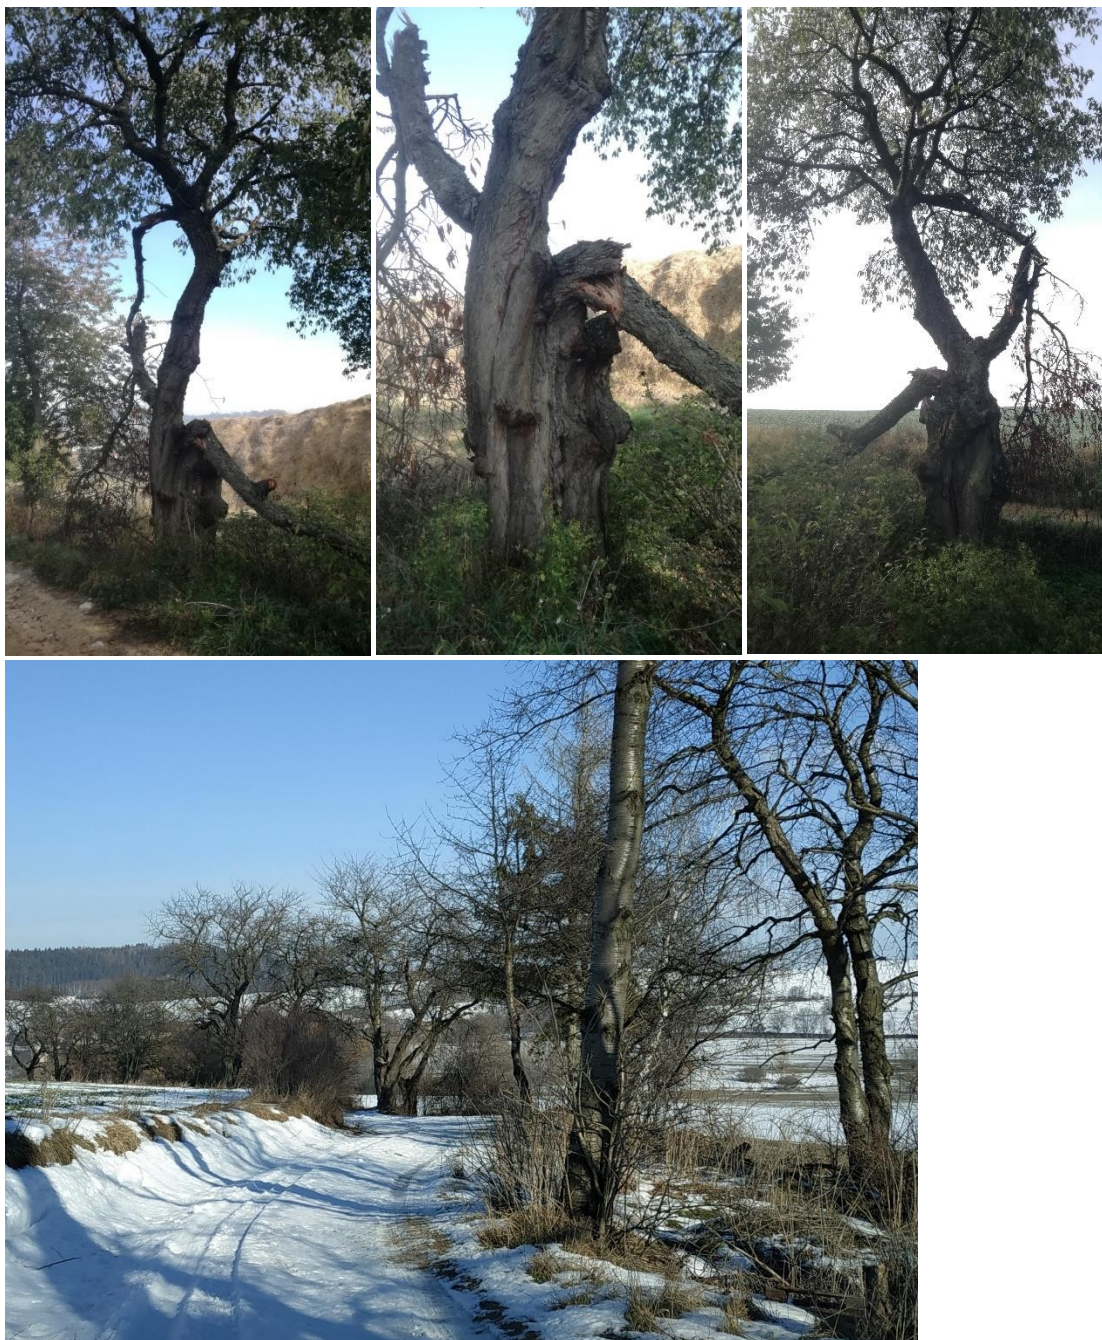
První část: Jedná se o zarostlý již nefunkční úvoz. Zeleň je zde tvořena původními vzrostlými třešněmi, které tvoří kostru celého tohoto úseku. Doplněny jsou břízami, javory a jehličnany. Přes pozemek vede nadzemní vedení vysokého napětí do 35 kV. Při realizaci je nutné dodržet ochranné pásmo 7m.

Druhá část: Tento úsek je tvořen nálety stromů a keřů. Stromy zde nebudou ošetřovány ani odstraňovány. Zeleň zde bude doplněna o novou výsadbu

Na této lokalitě dojde k obnově stávající aleje. Ošetřeny budou významné dřeviny. Vzhledem ke značnému stáří třešní je vhodné pro jejich stabilizaci na místě provést potřebné ošetření. Většina těchto třešní má poškozenou korunu, kde bude potřeba větší redukce koruny. Některé dřeviny vzhledem ke zdravotnímu stavu budou odstraněny. Alej bude doplněna o novou výsadbu třešní. V druhé části území budou vysazeny javory (*Acer pseudoplatanus*, 150+ cm) a ošetřeny dva významné stromy.

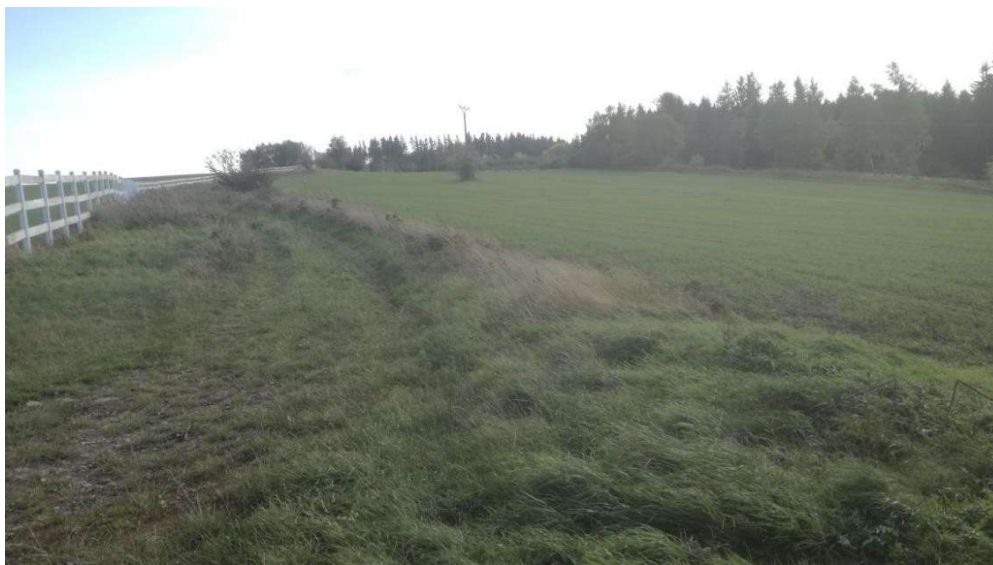
Řešené území se nachází východně od obce Daměnice. V současnosti se zde žádná zeleň nenachází. Přes pozemek vede nadzemní vedení vysokého napětí do 35 kV. Při realizaci je nutné dodržet ochranné pásmo 7m.

Na pozemku budou založeny oplocenky s keři. Vysazeno bude 682 keřů při sponu 1,5 keře/m<sup>2</sup>. Keře budou sázeny po skupinkách jednoho druhu - 5-15 ks.

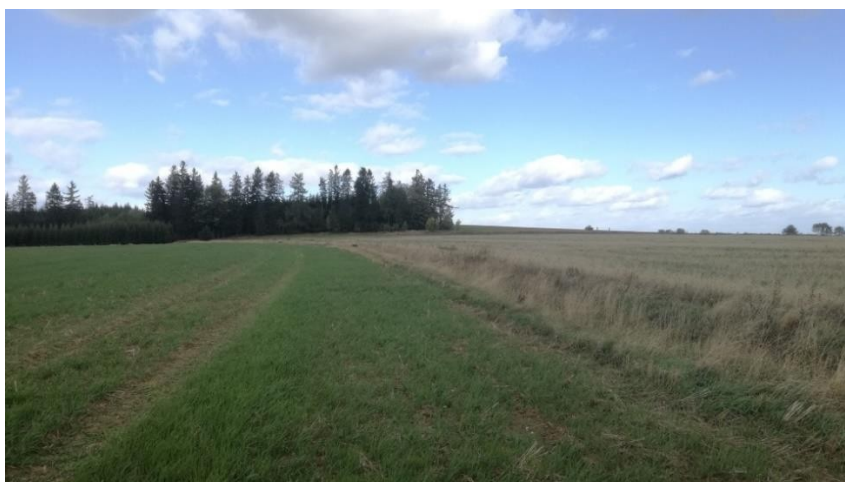
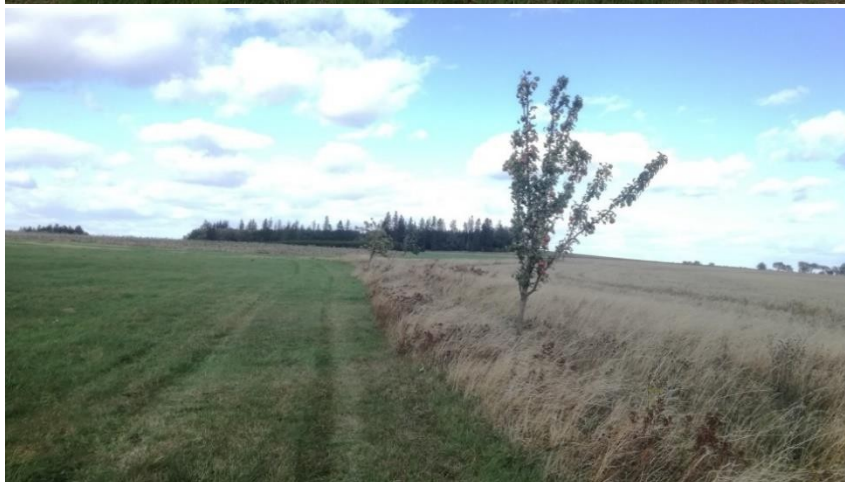
Pozemek se nachází severně od obce Řisnice. Jedná se o travnatý pás mezi loukou a polem. Na pozemku se v současnosti nachází pozůstatek výsadby hrušní a jabloní.

Nově založená alej doplní stávající výsadbu jabloní a hrušní na travnatém pásu oddělující orné pole od louky. Od hrušně (HR6) po hrušeň (HR2) bude výsadba probíhat vlevo od cesty, od hrušně HR2 dále po pravé straně. Na stávajících stromkách bude proveden výchovný řez. Odumírající jedinci budou odstraněni. Alej bude tvořena: 7 ks jeřábů, 13 ks hrušní a 15 ks jabloní. Stromy budou od sebe vzdáleny 8 m.

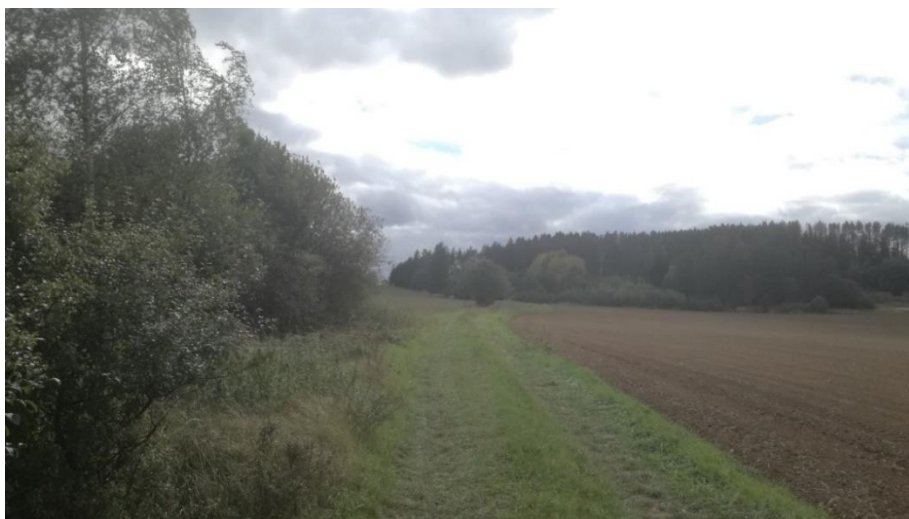
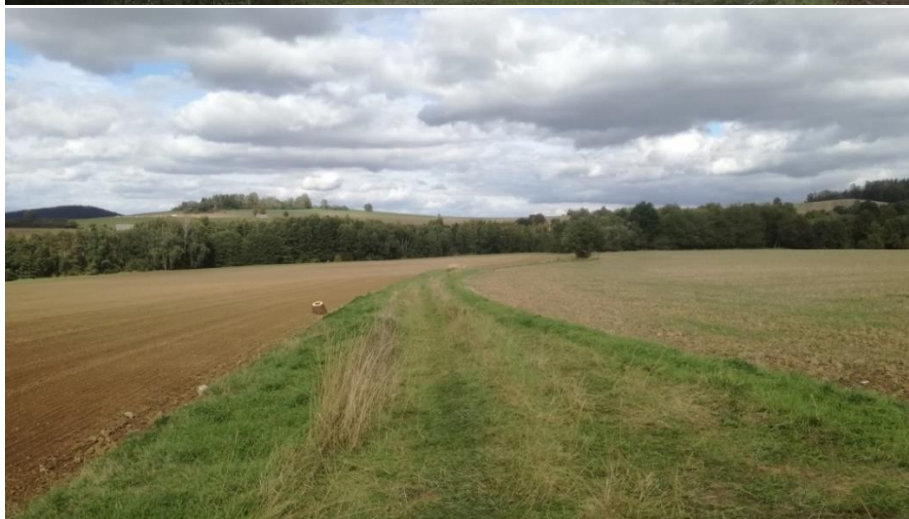
Pozemek se nachází jižně od obce Pravětice. Zeleň je zde zastoupena skupinou dřevin z třešní a náletu keřů.

Nová jednostranná třešňová alej bude tvořena 7 ks slivoně, 9 ks jabloní, 9 ks hrušní. Stromy budou od sebe vzdáleny 8m.

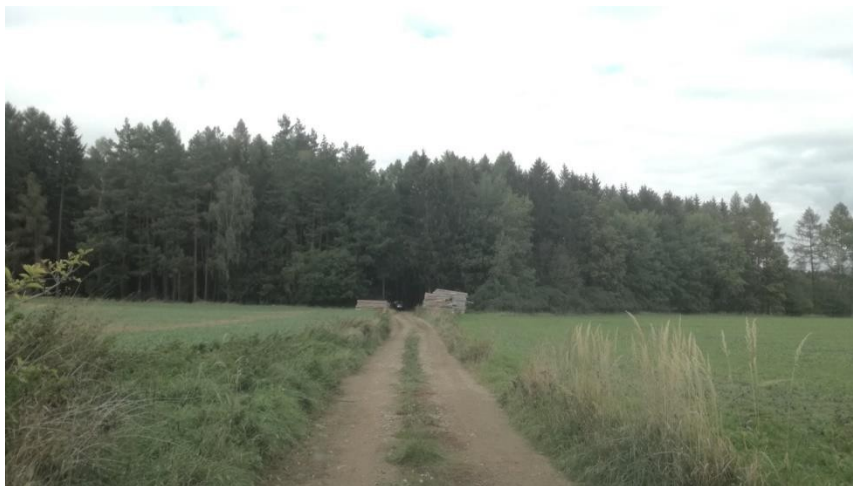
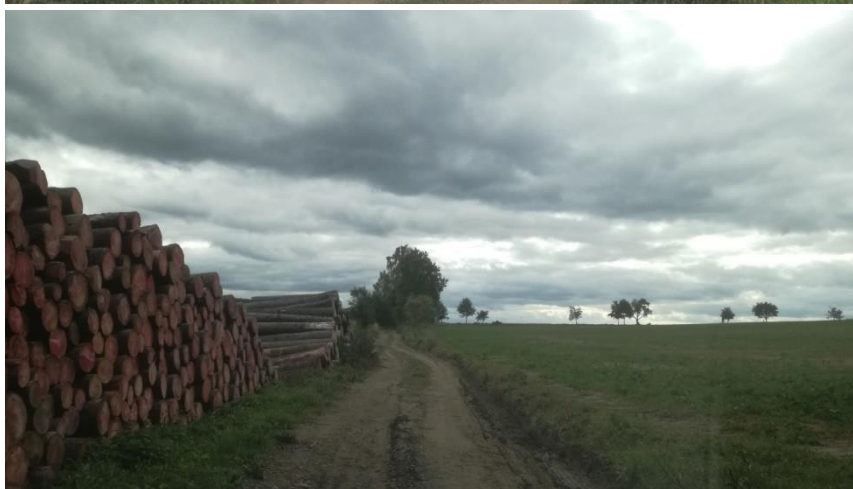
Pozemek se nachází severozápadně od obce Načeradce. Zeleň je zde tvořena zapojeným remízem (javory, břízy, bez, šípek,...). Přes pozemek vede zaměřený průběh metalického kabelu a neprovozované sítě společnosti CETIN.

Od remízu směrem k lesu bude zeleň doplněna slivoněmi – 13 ks. Stromy budou od sebe vzdáleny 7m.

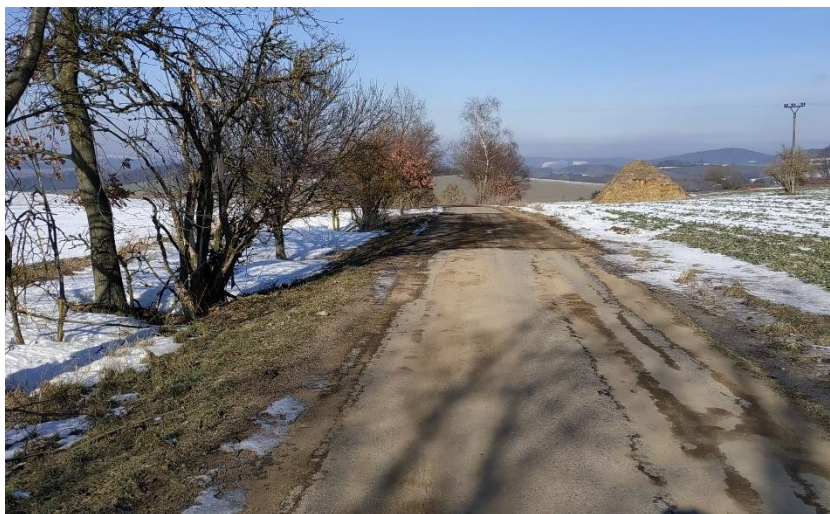
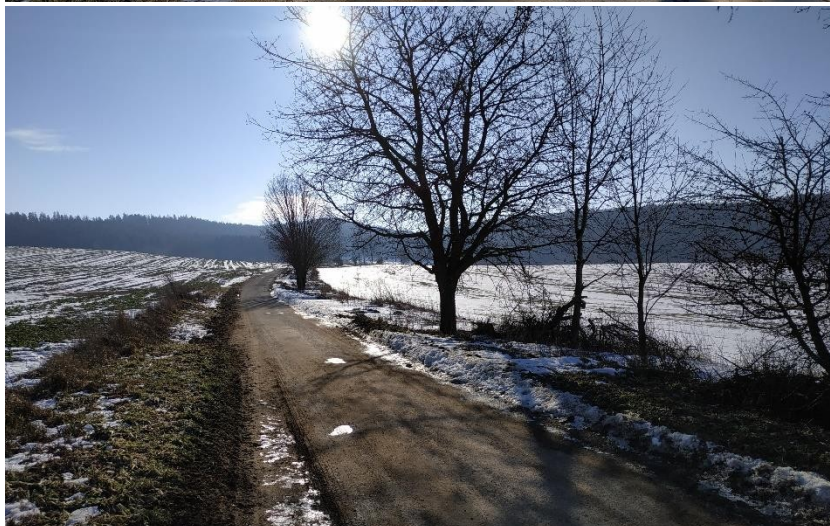
Cesta se nachází jižně od obce Řísnice, směrem do obce Bozejn. Stávající zeleň je tvořena pozůstatky náletovými dřevinami - břízy, jasanů, javory a další dřeviny. Přes pozemek vede nezaměřený průběh metalického kabelu, který ovšem nezasahuje do plánované výsadby. Přes pozemek vede nadzemní vedení vysokého napětí do 35 kV. Při realizaci je nutné dodržet ochranné pásmo 7m.

Výsadba bude probíhat pouze po levé straně silnice – 77 ks. Stromy budou od sebe vzdáleny 8m.
