Biologický (vegetační a entomologický) posudek v rámci Projektu regenerace sídelní zeleně v obci Zlatníky.

Odborný znalecký posudek

týkající se doprovodné vegetace, entomofauny, vlivu na biotu a
napojení regenerované zeleně na předmětných lokalitách na volnou
krajinu

V Praze dne 11. března 2019

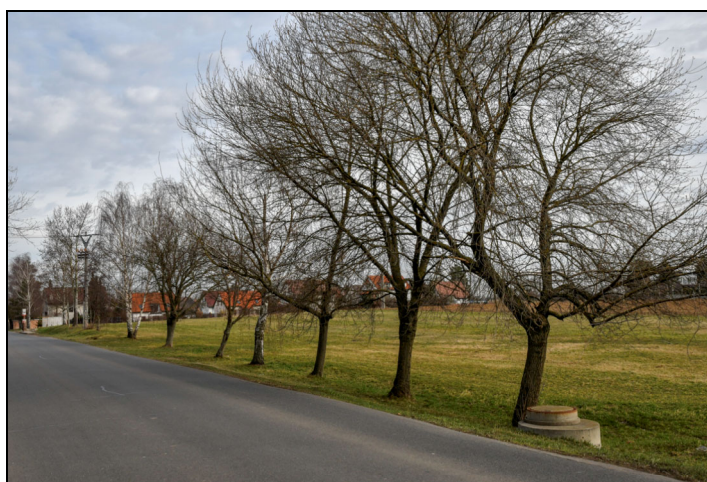
A30-A34 | A30-A34 - špatný stav dřevin, nutno kácet a regenerovat zeleň

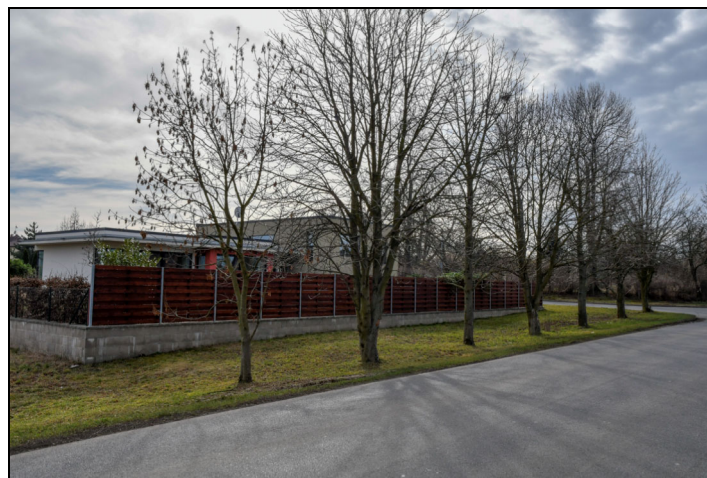
A80-A82 | A80 a A82 - absence údržby, kácet, nevhodné

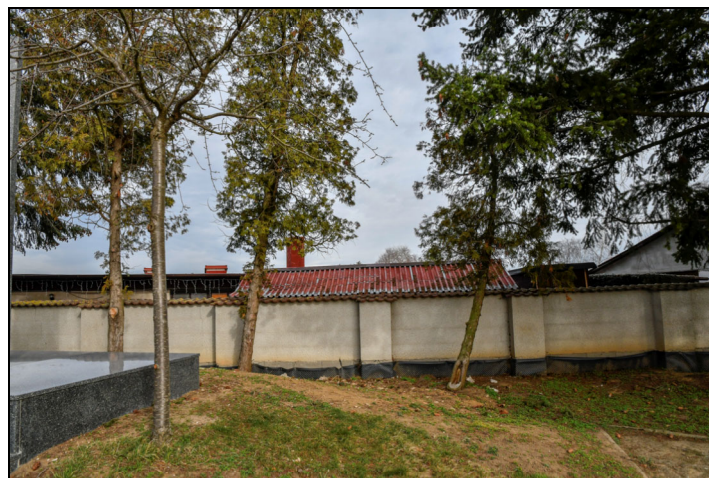
H51-H52b | H51-H52 - kácet, ukloněné, nevhodné

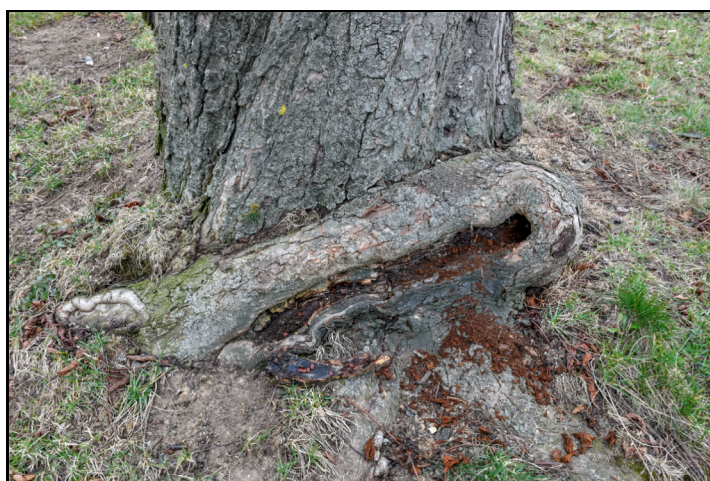
N24 | N24 - dutina na bázi, kácet, nebezpečný
Fotodokumentace

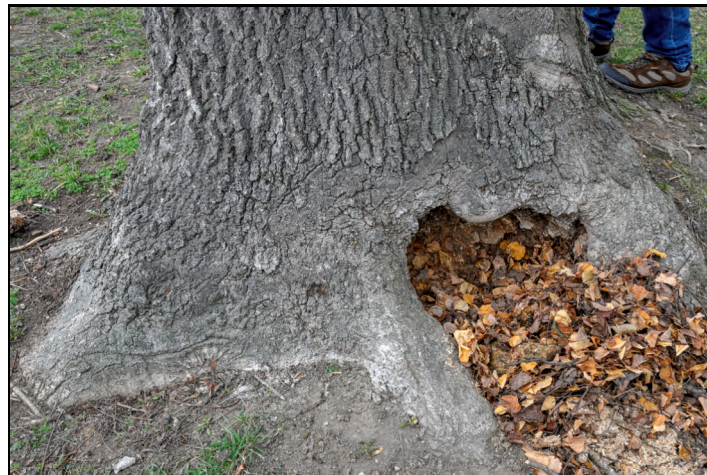
N48 | N48 - dutina na patě - rozsáhlá, sledovat, zvážit kácení

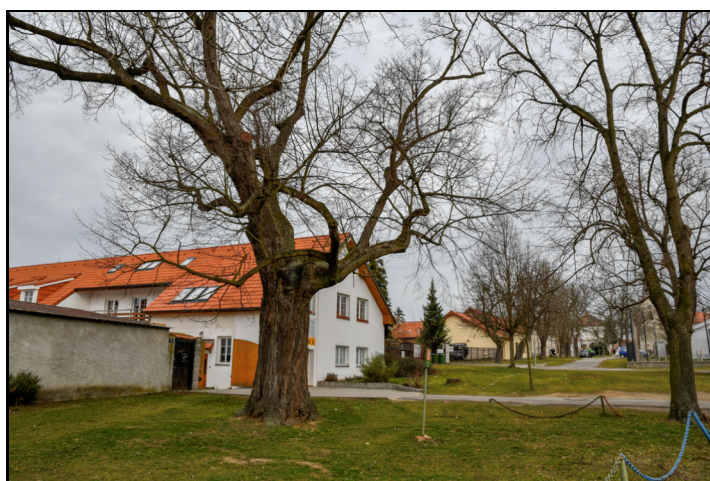
N49 | N49 - cenný památný strom v obci

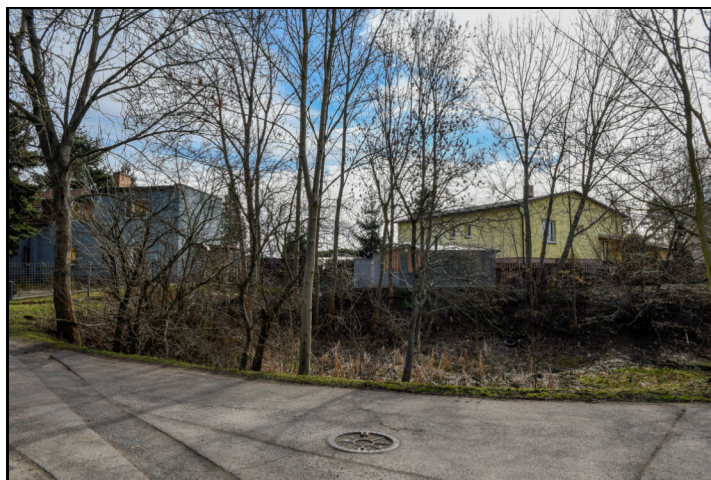
| INVENTARIZAČNÍ TABULKA - Hodkovice - Na Osice | | | | | | | | | |
|---|---|---|---|---|---|---|---|--|--|
| O19 | <i>Fraxinus excelsior</i> | 60 | 11 | 4 | zhoršený | S - KPV | roste na kraji rybníka, udělá místo pro O18 | káčet, nálet, F | |

O19 | O19 - náletové dřeviny okolo rybníka - probírka

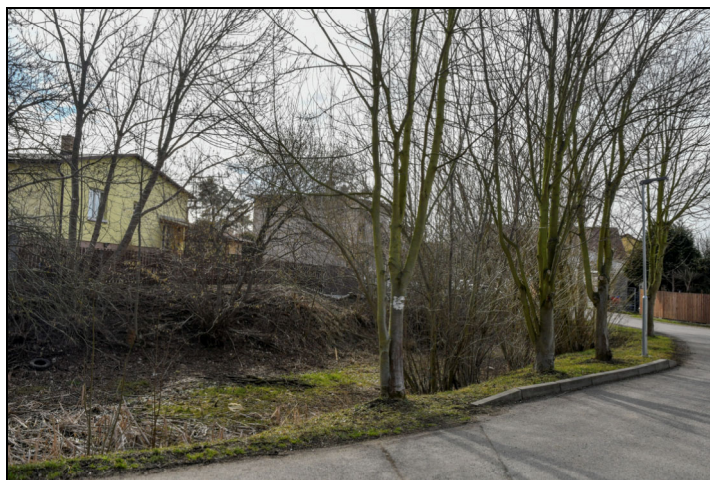
O20 | O20 - náletové dřeviny okolo rybníka - probírka
